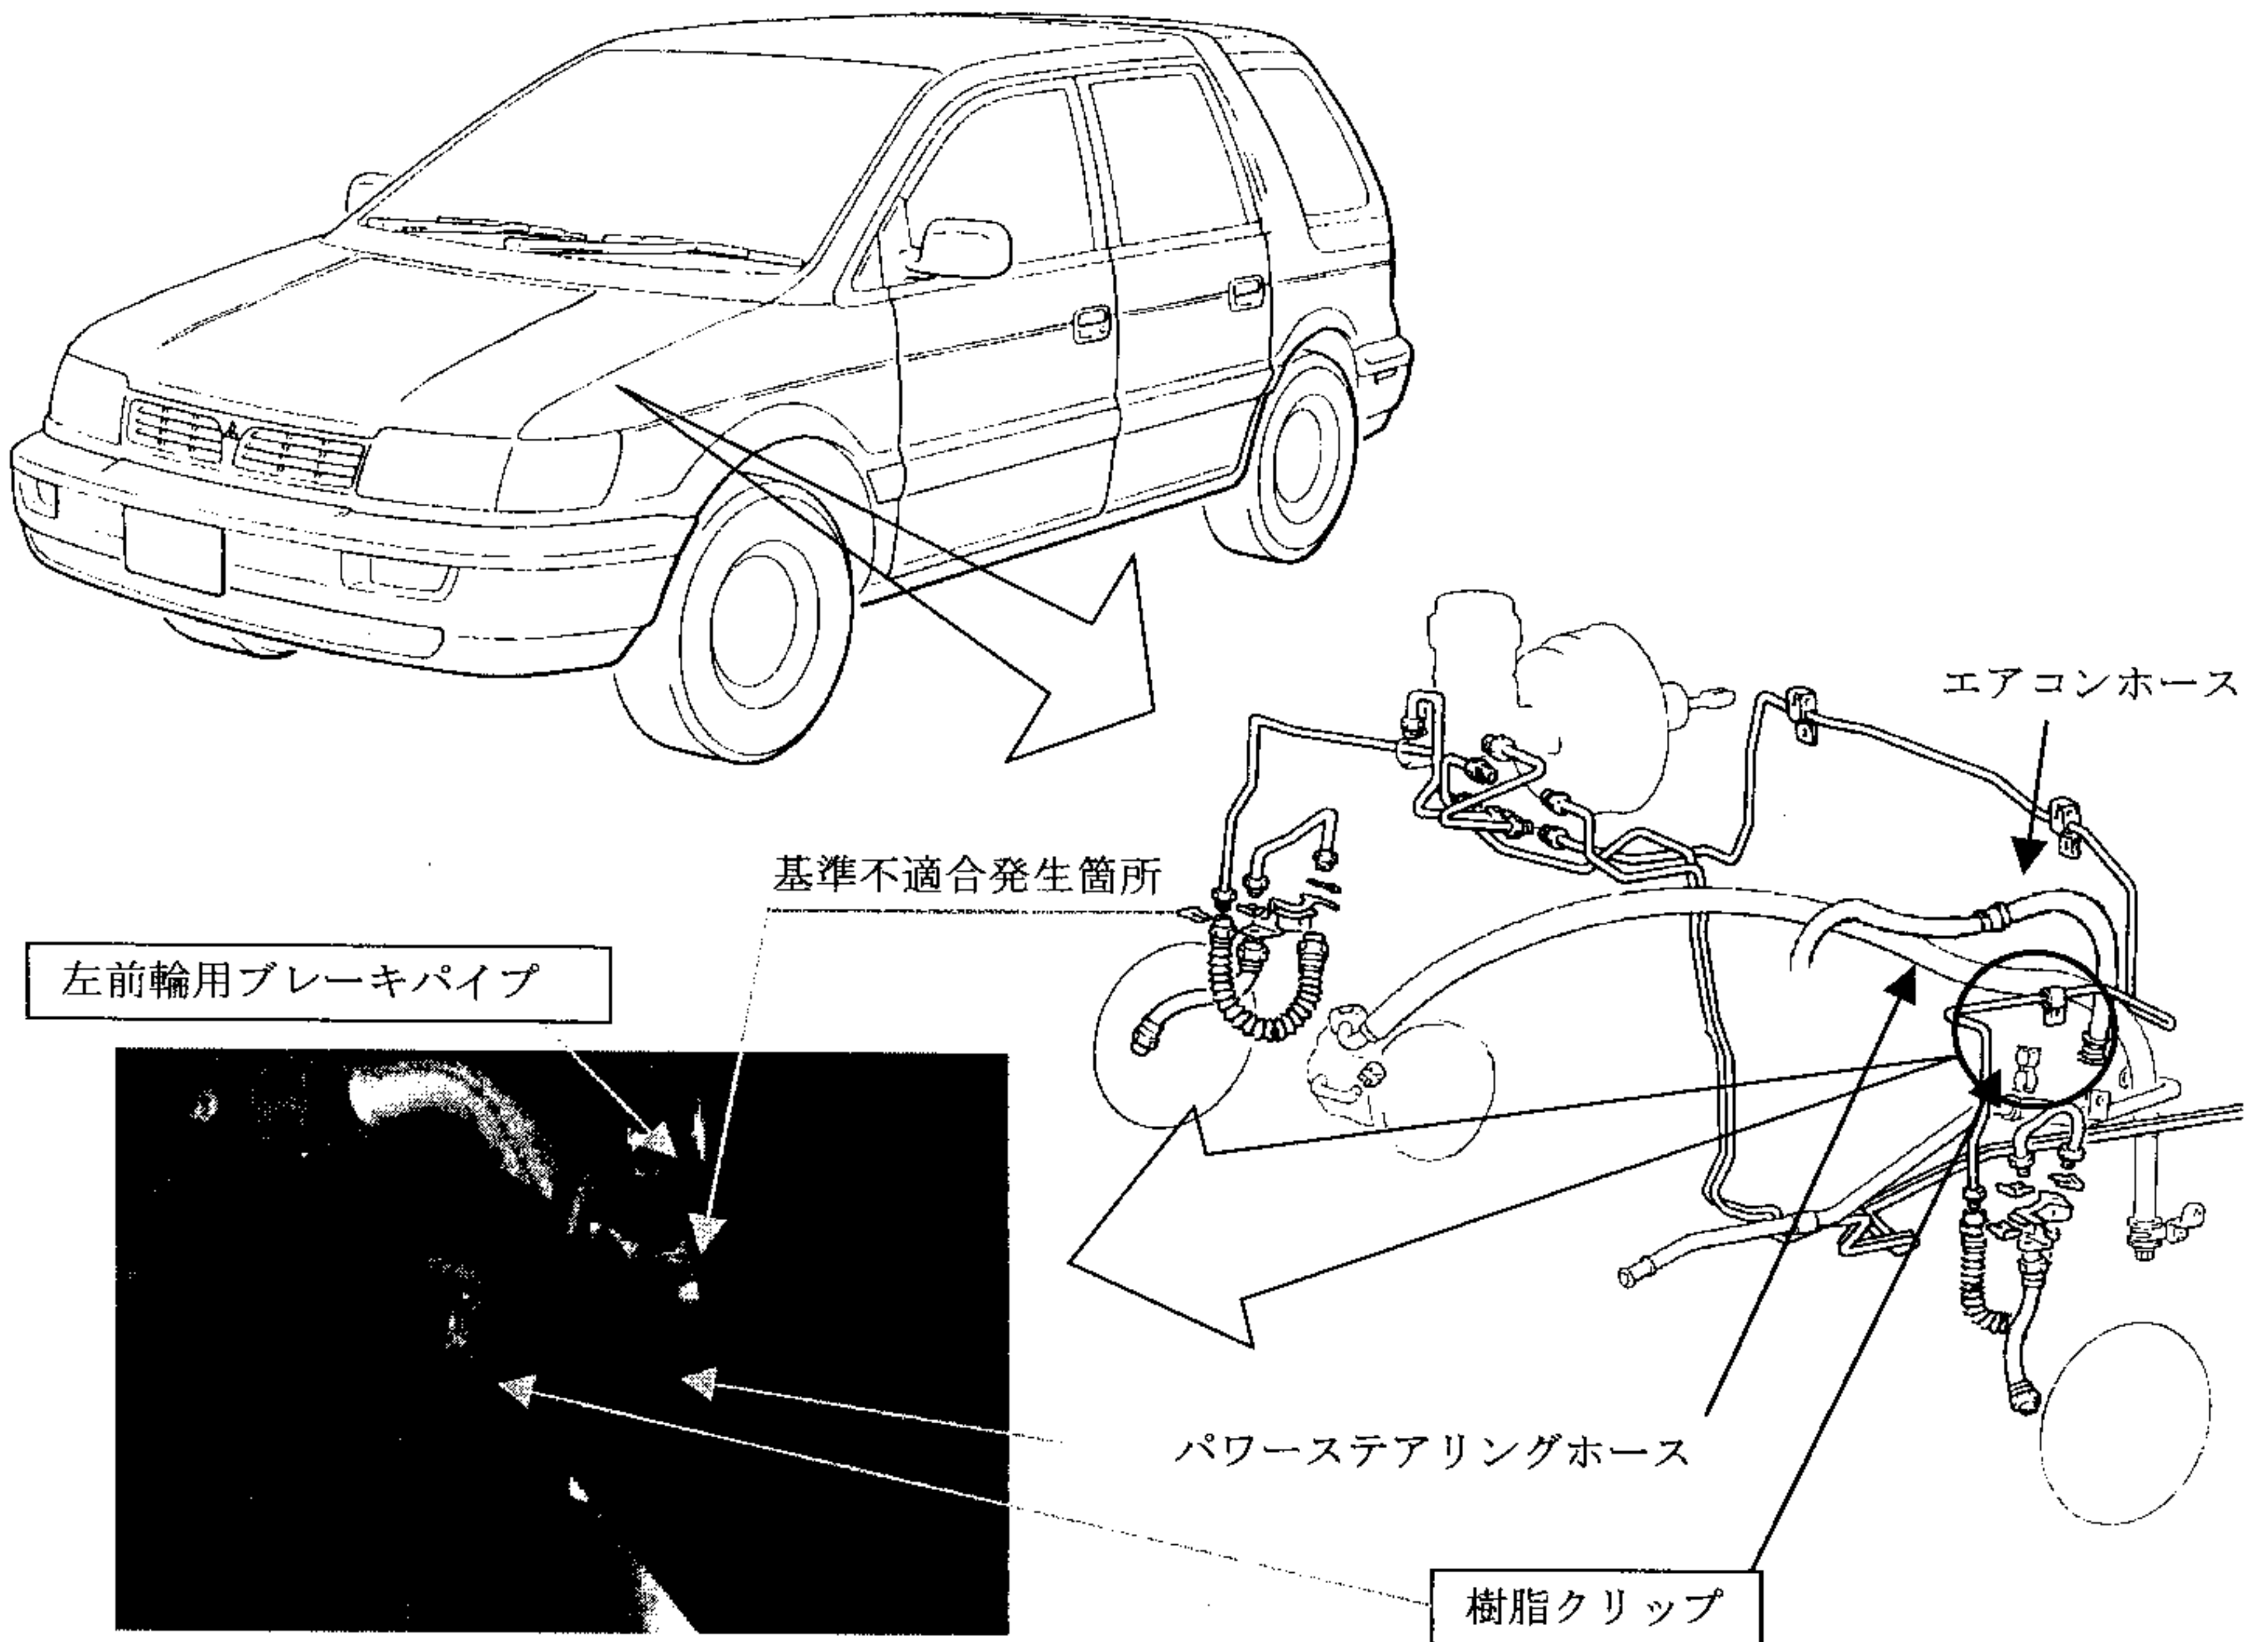
## 改善箇所説明図

左前輪用ブレーキパイプとパワーステアリングホース固定用樹脂クリップとの隙間設定が不適切なため、組付け時のばらつきにより隙間が小さい場合、走行中の振動等でブレーキパイプと当該樹脂クリップが干渉することがある。そのため、そのままの状態で使用を続けると、最悪の場合、ブレーキパイプが損傷し、ブレーキ液が漏れ、制動力が低下するおそれがある。

全車両、左前輪用ブレーキパイプを点検し、損傷のないものは樹脂クリップを取外し、パワーステアリングホースをエアコンホースに樹脂バンドで固定して隙間を確保する。

損傷しているものは、ブレーキパイプを対策品と交換する。なお、対策品の供給が不足する場合は、当面の暫定措置として、ブレーキパイプを補修の上、樹脂クリップを取外し、パワーステアリングホースをエアコンホースに樹脂バンドで固定して隙間を確保し、後日対策品と交換する。

全車両、ブレーキパイプを対策品と交換する。

識別：左側フードヒンジの上側取付けボルト頭部に白色または黄色のペイントを塗布する。
