## 改善箇所説明図

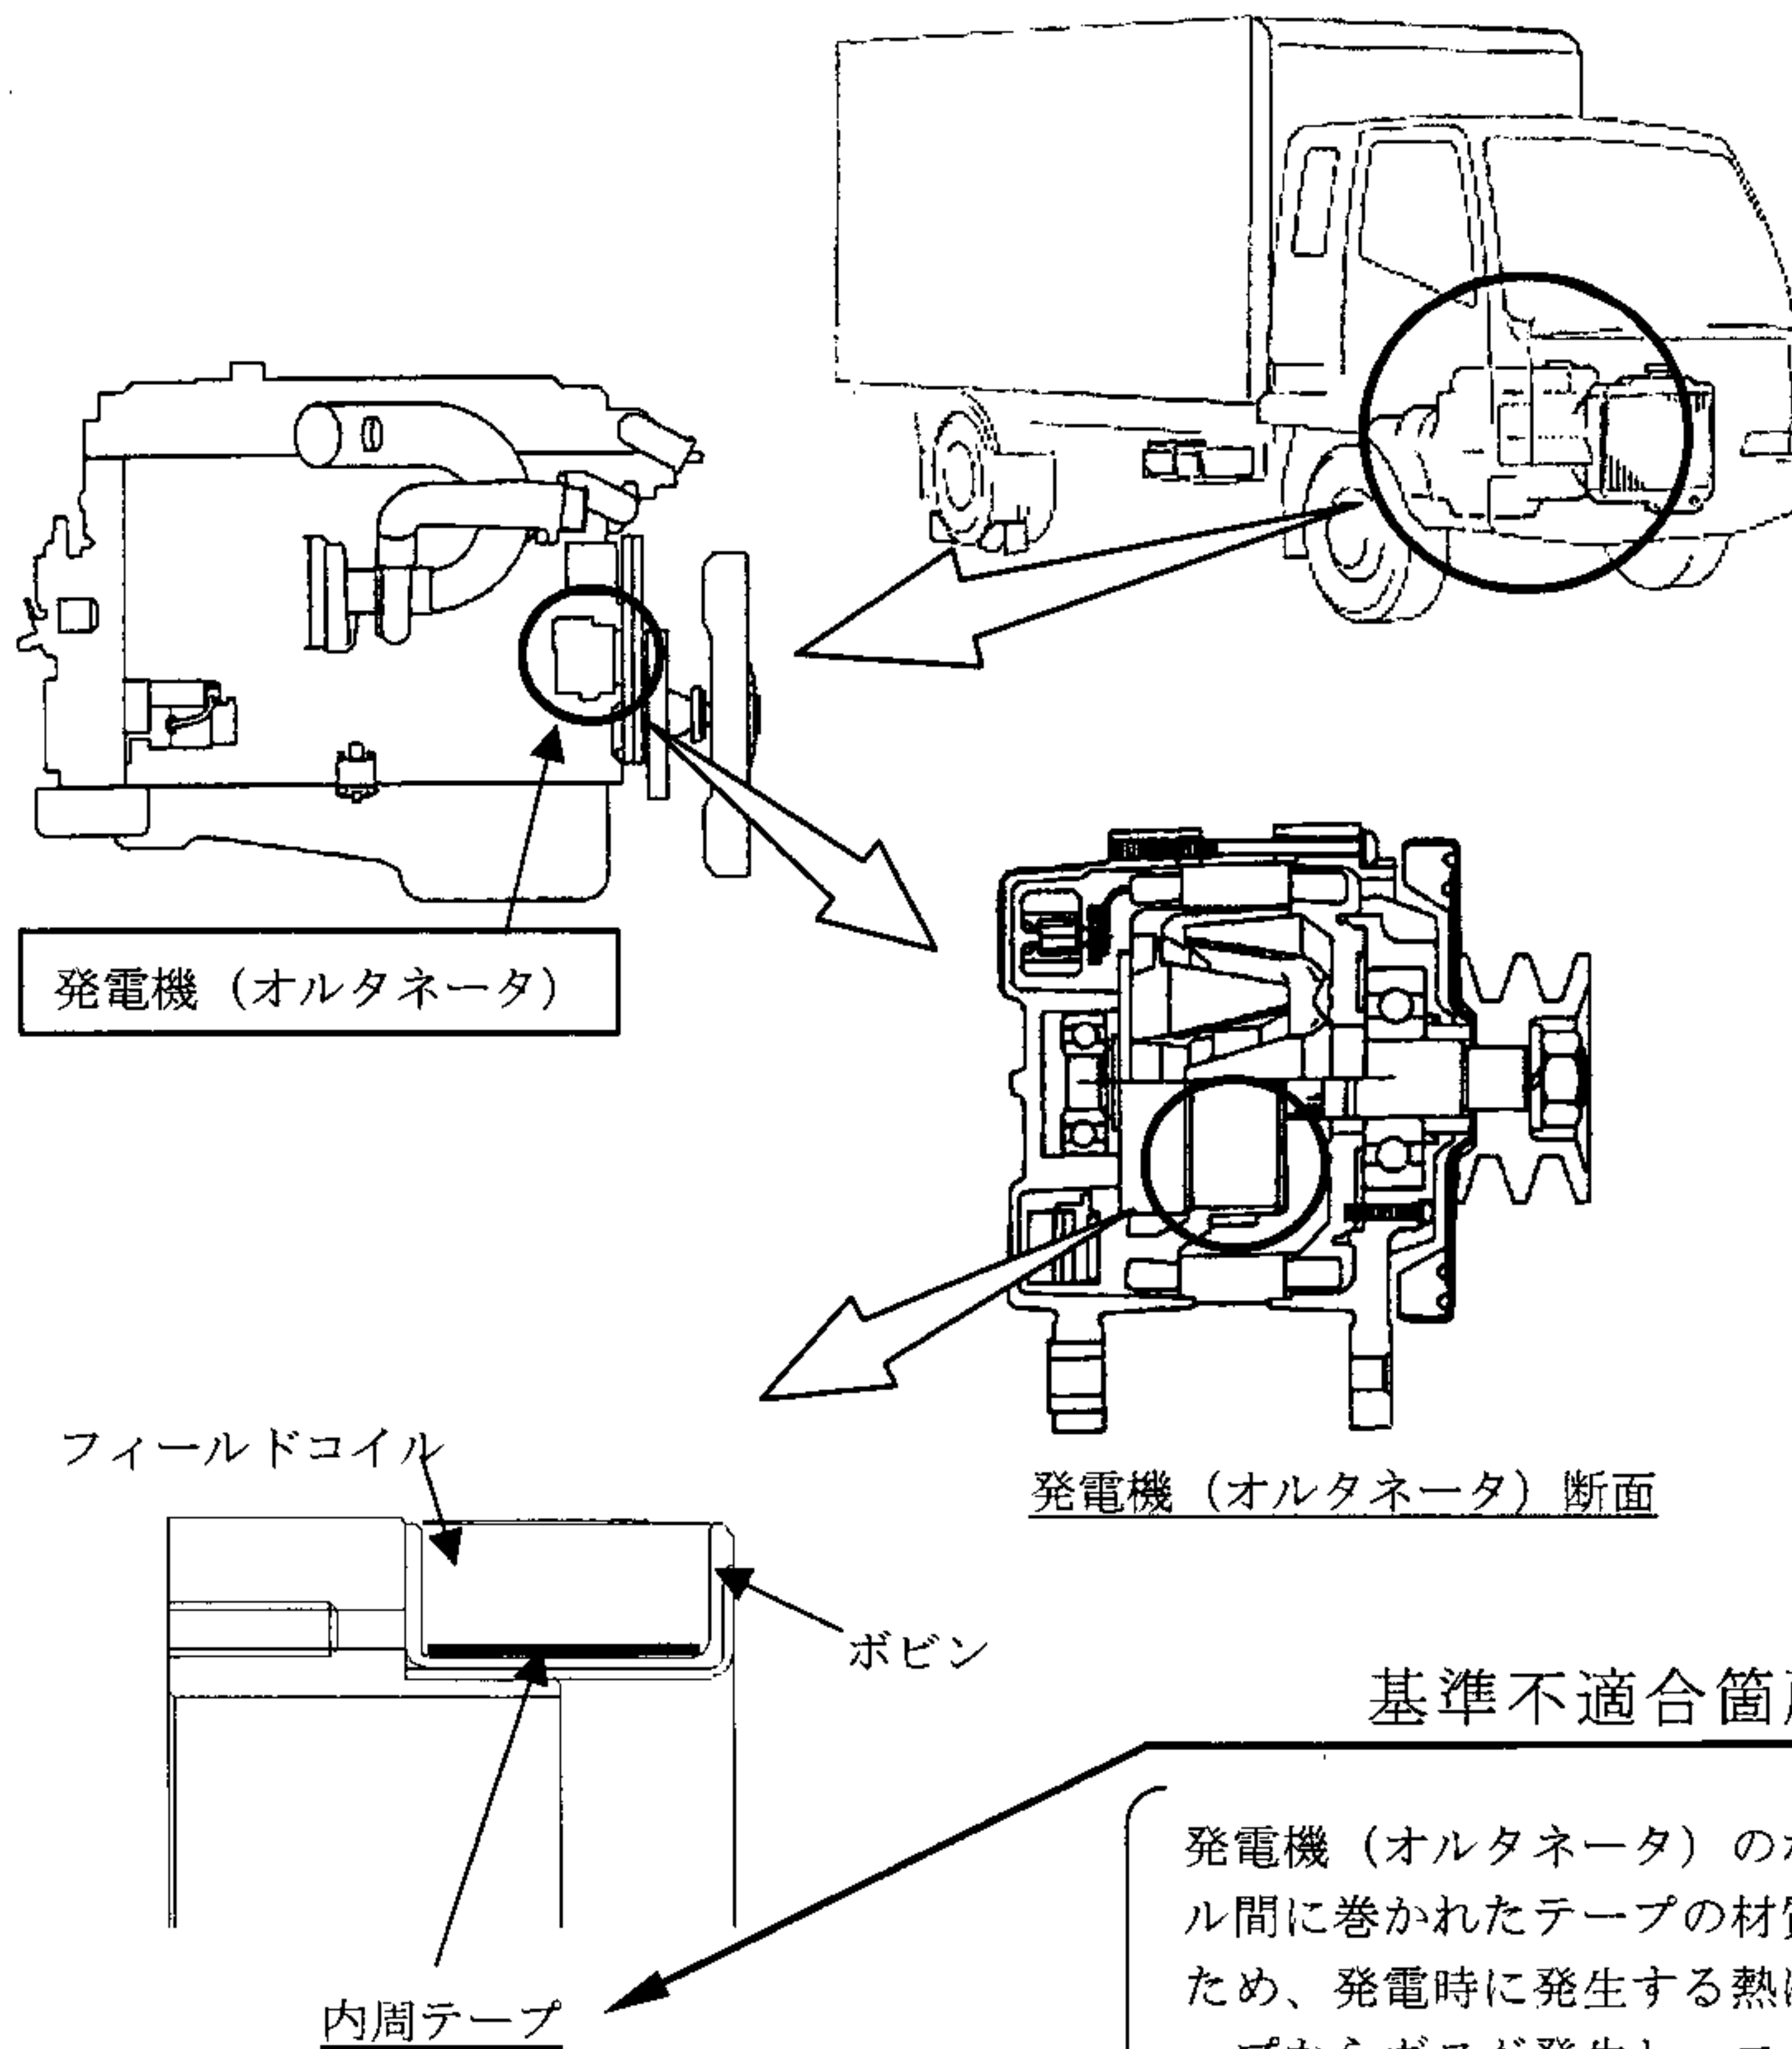
発電機（オルタネータ）のボビンとコイル間に巻かれたテープの材質が不適切なため、発電時に発生する熱により当該テープからガスが発生し、コイル被覆が損傷してショートし、発電ができなくなるものがある。そのため、そのままの状態で使用を続けると、エンジンが停止して再始動ができなくなるおそれがある。

全車両、発電機の部品番号および製造番号を確認し、対象の製造番号のものは発電機を対策品と交換する。

注：□は、交換部品を示す。

識別：作業完了車には、「MT-08」の文字が記載されたシールを貼り付ける。
