## 改善箇所説明図

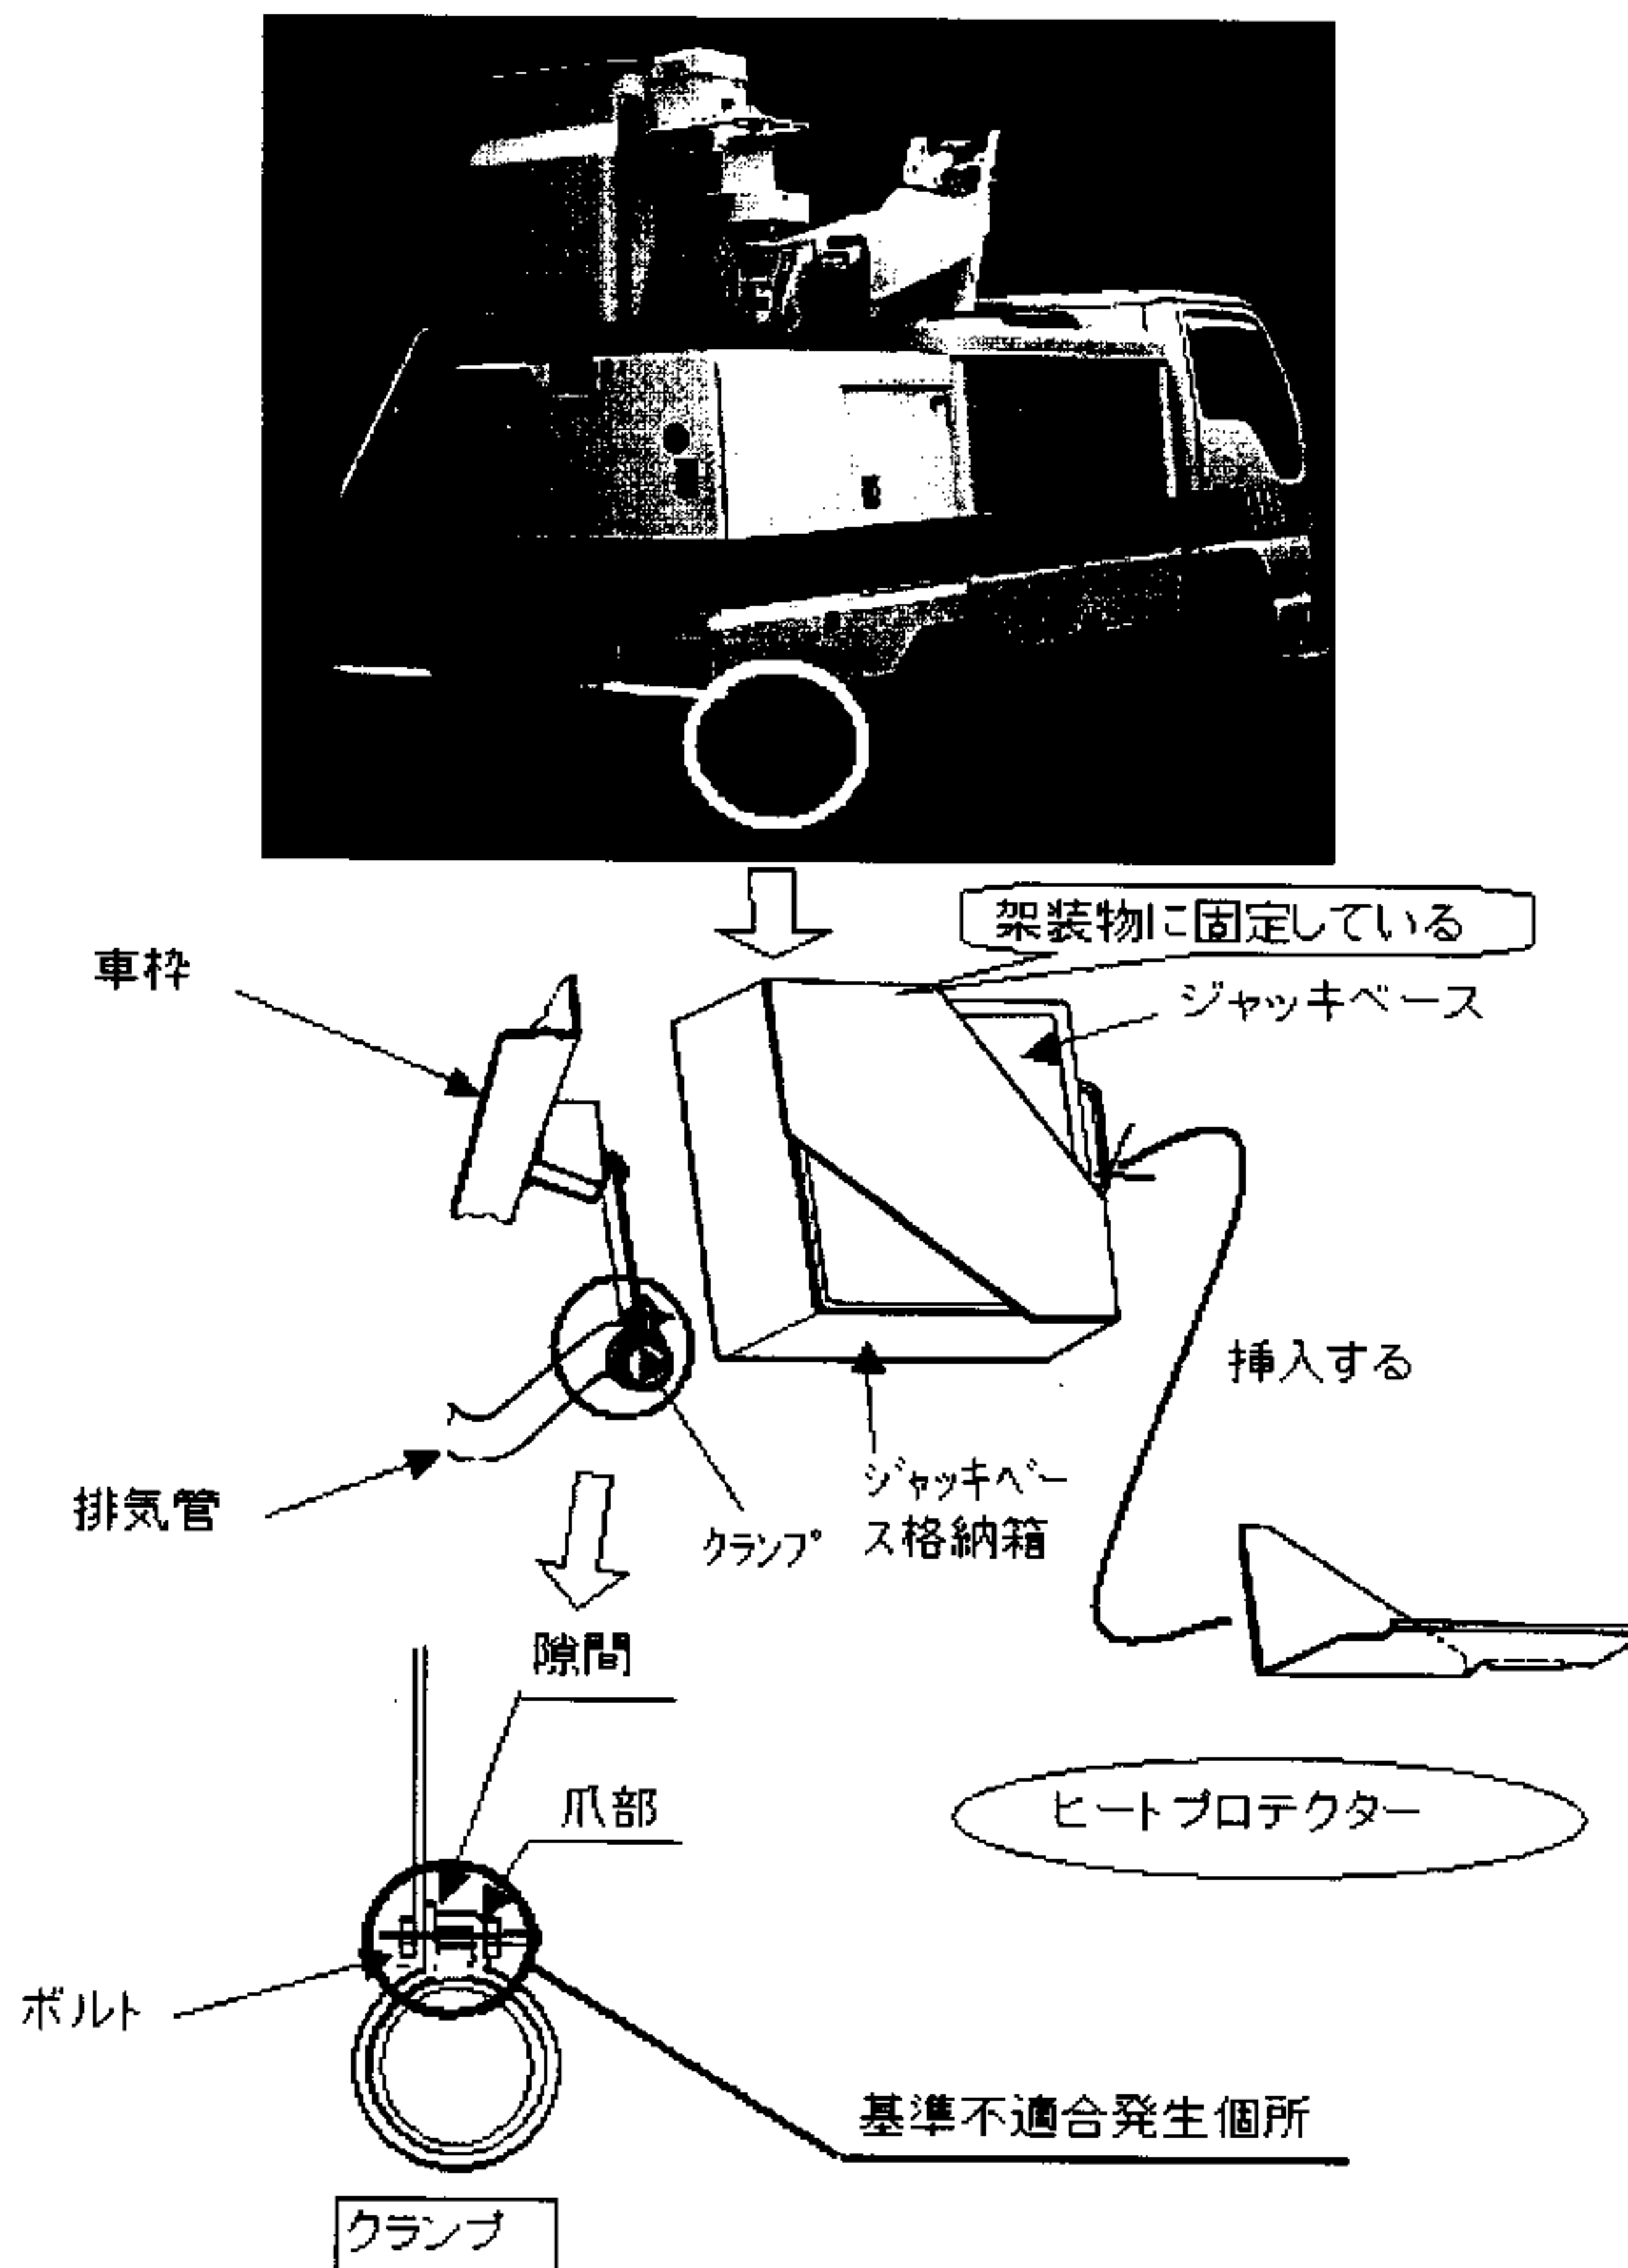
高所作業車において、排気管の取付け作業が不適切なため、クランプの爪部に隙間が生じているものがある。そのため、そのまま使用を続けると、当該クランプのボルトが折損して排気管がずれ、近くに格納されている木製ジャッキベースに直接排気ガスが当たり、ジャッキベースが焦げ、最悪の場合、火災に至るおそれがある。

全車両、排気管クランプの締め付け状況を点検し、爪部に隙間があるものはクランプを新品に交換する。また、ジャッキベース格納箱にヒートプロテクターを取り付ける。
