# 改善箇所説明図①

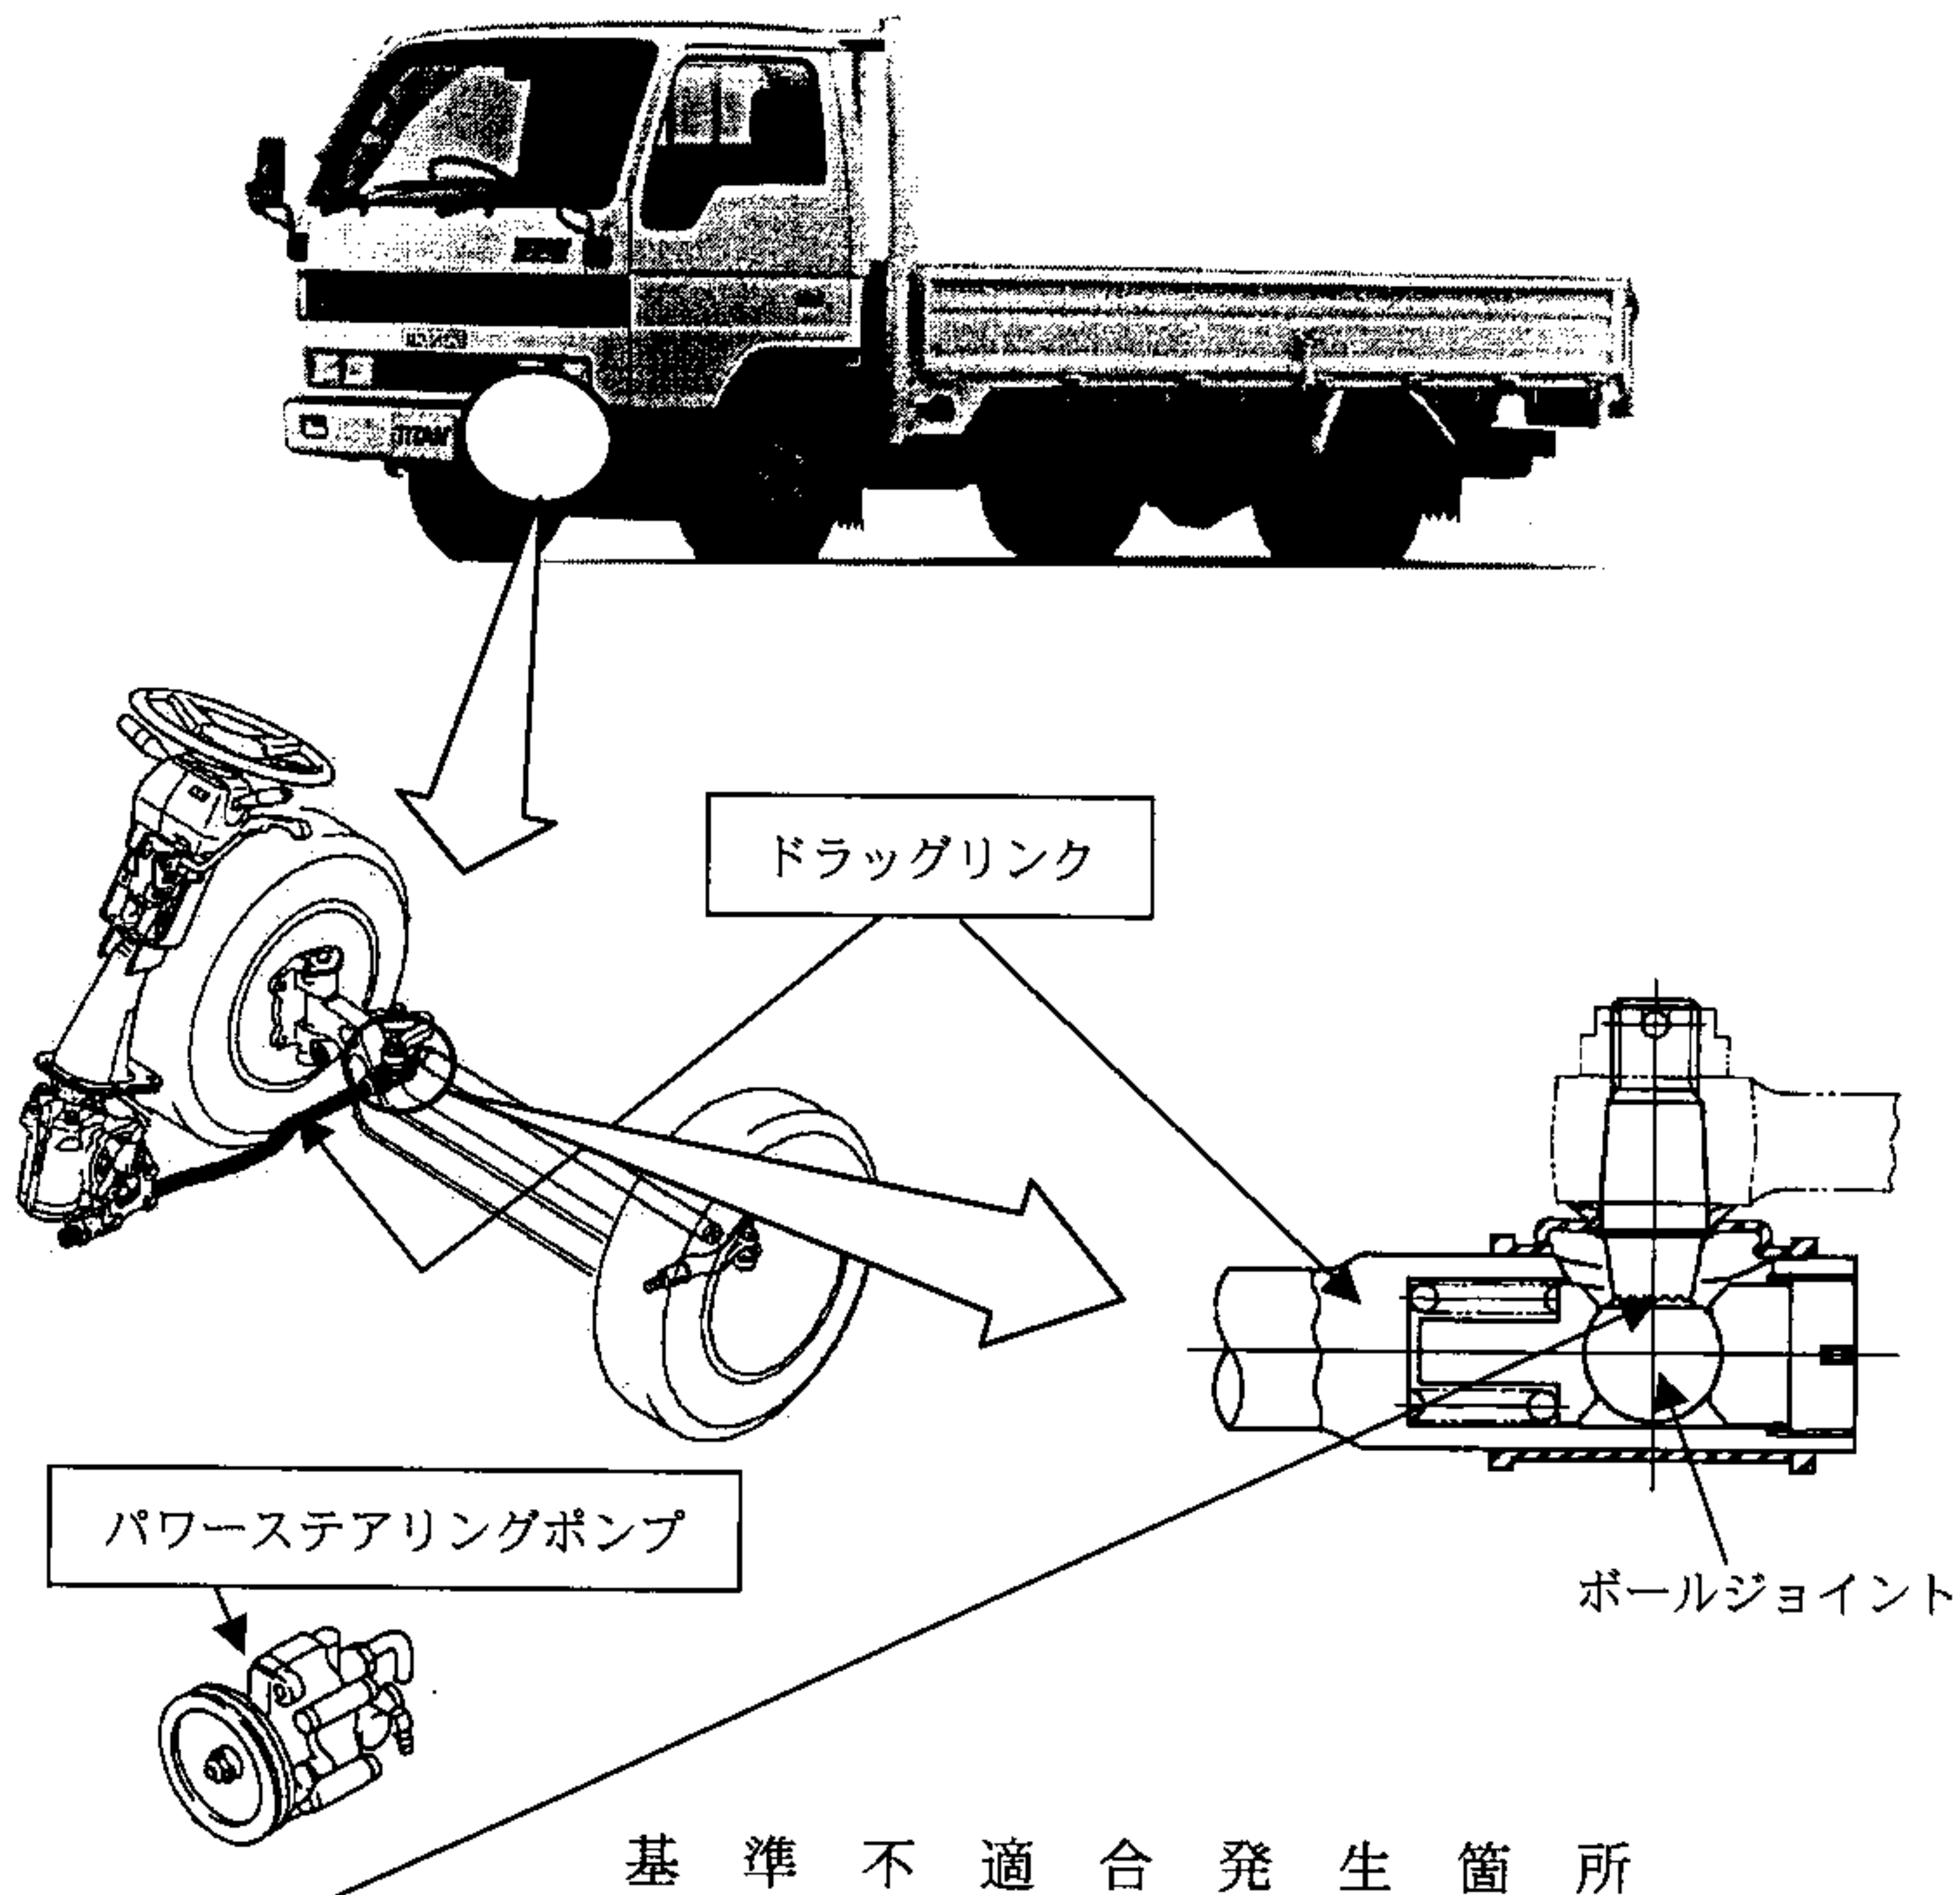
かじ取り装置において、ドラッグリンクとナックルアームを接続するボールジョイントの強度が不足しているため、据え切り等操舵力の高くなる使用を頻繁に長期間続けると当該ボールジョイントの首部に亀裂が発生するものがある。そのため、そのままの状態で使用を続けると、最悪の場合、ボールジョイントの首部が破損して操舵ができなくなるおそれがある。

全車両、当該ドラッグリンカー式を対策品と交換するとともに、一部の型式車両においては、同時にパワーステアリングポンプを対策品（ポンプの油圧を下げたもの）と交換する。なお、対策品の供給に時間を要すことから、当面の暫定措置として、全ての使用者に不具合を通知しドラッグリンクのボールジョイント部の亀裂を点検し、異常が認められる車両は対策品に交換し（パワーステアリングポンプ含む）、異常の無い車両は後日対策品に交換する。
