# 改善箇所説明図

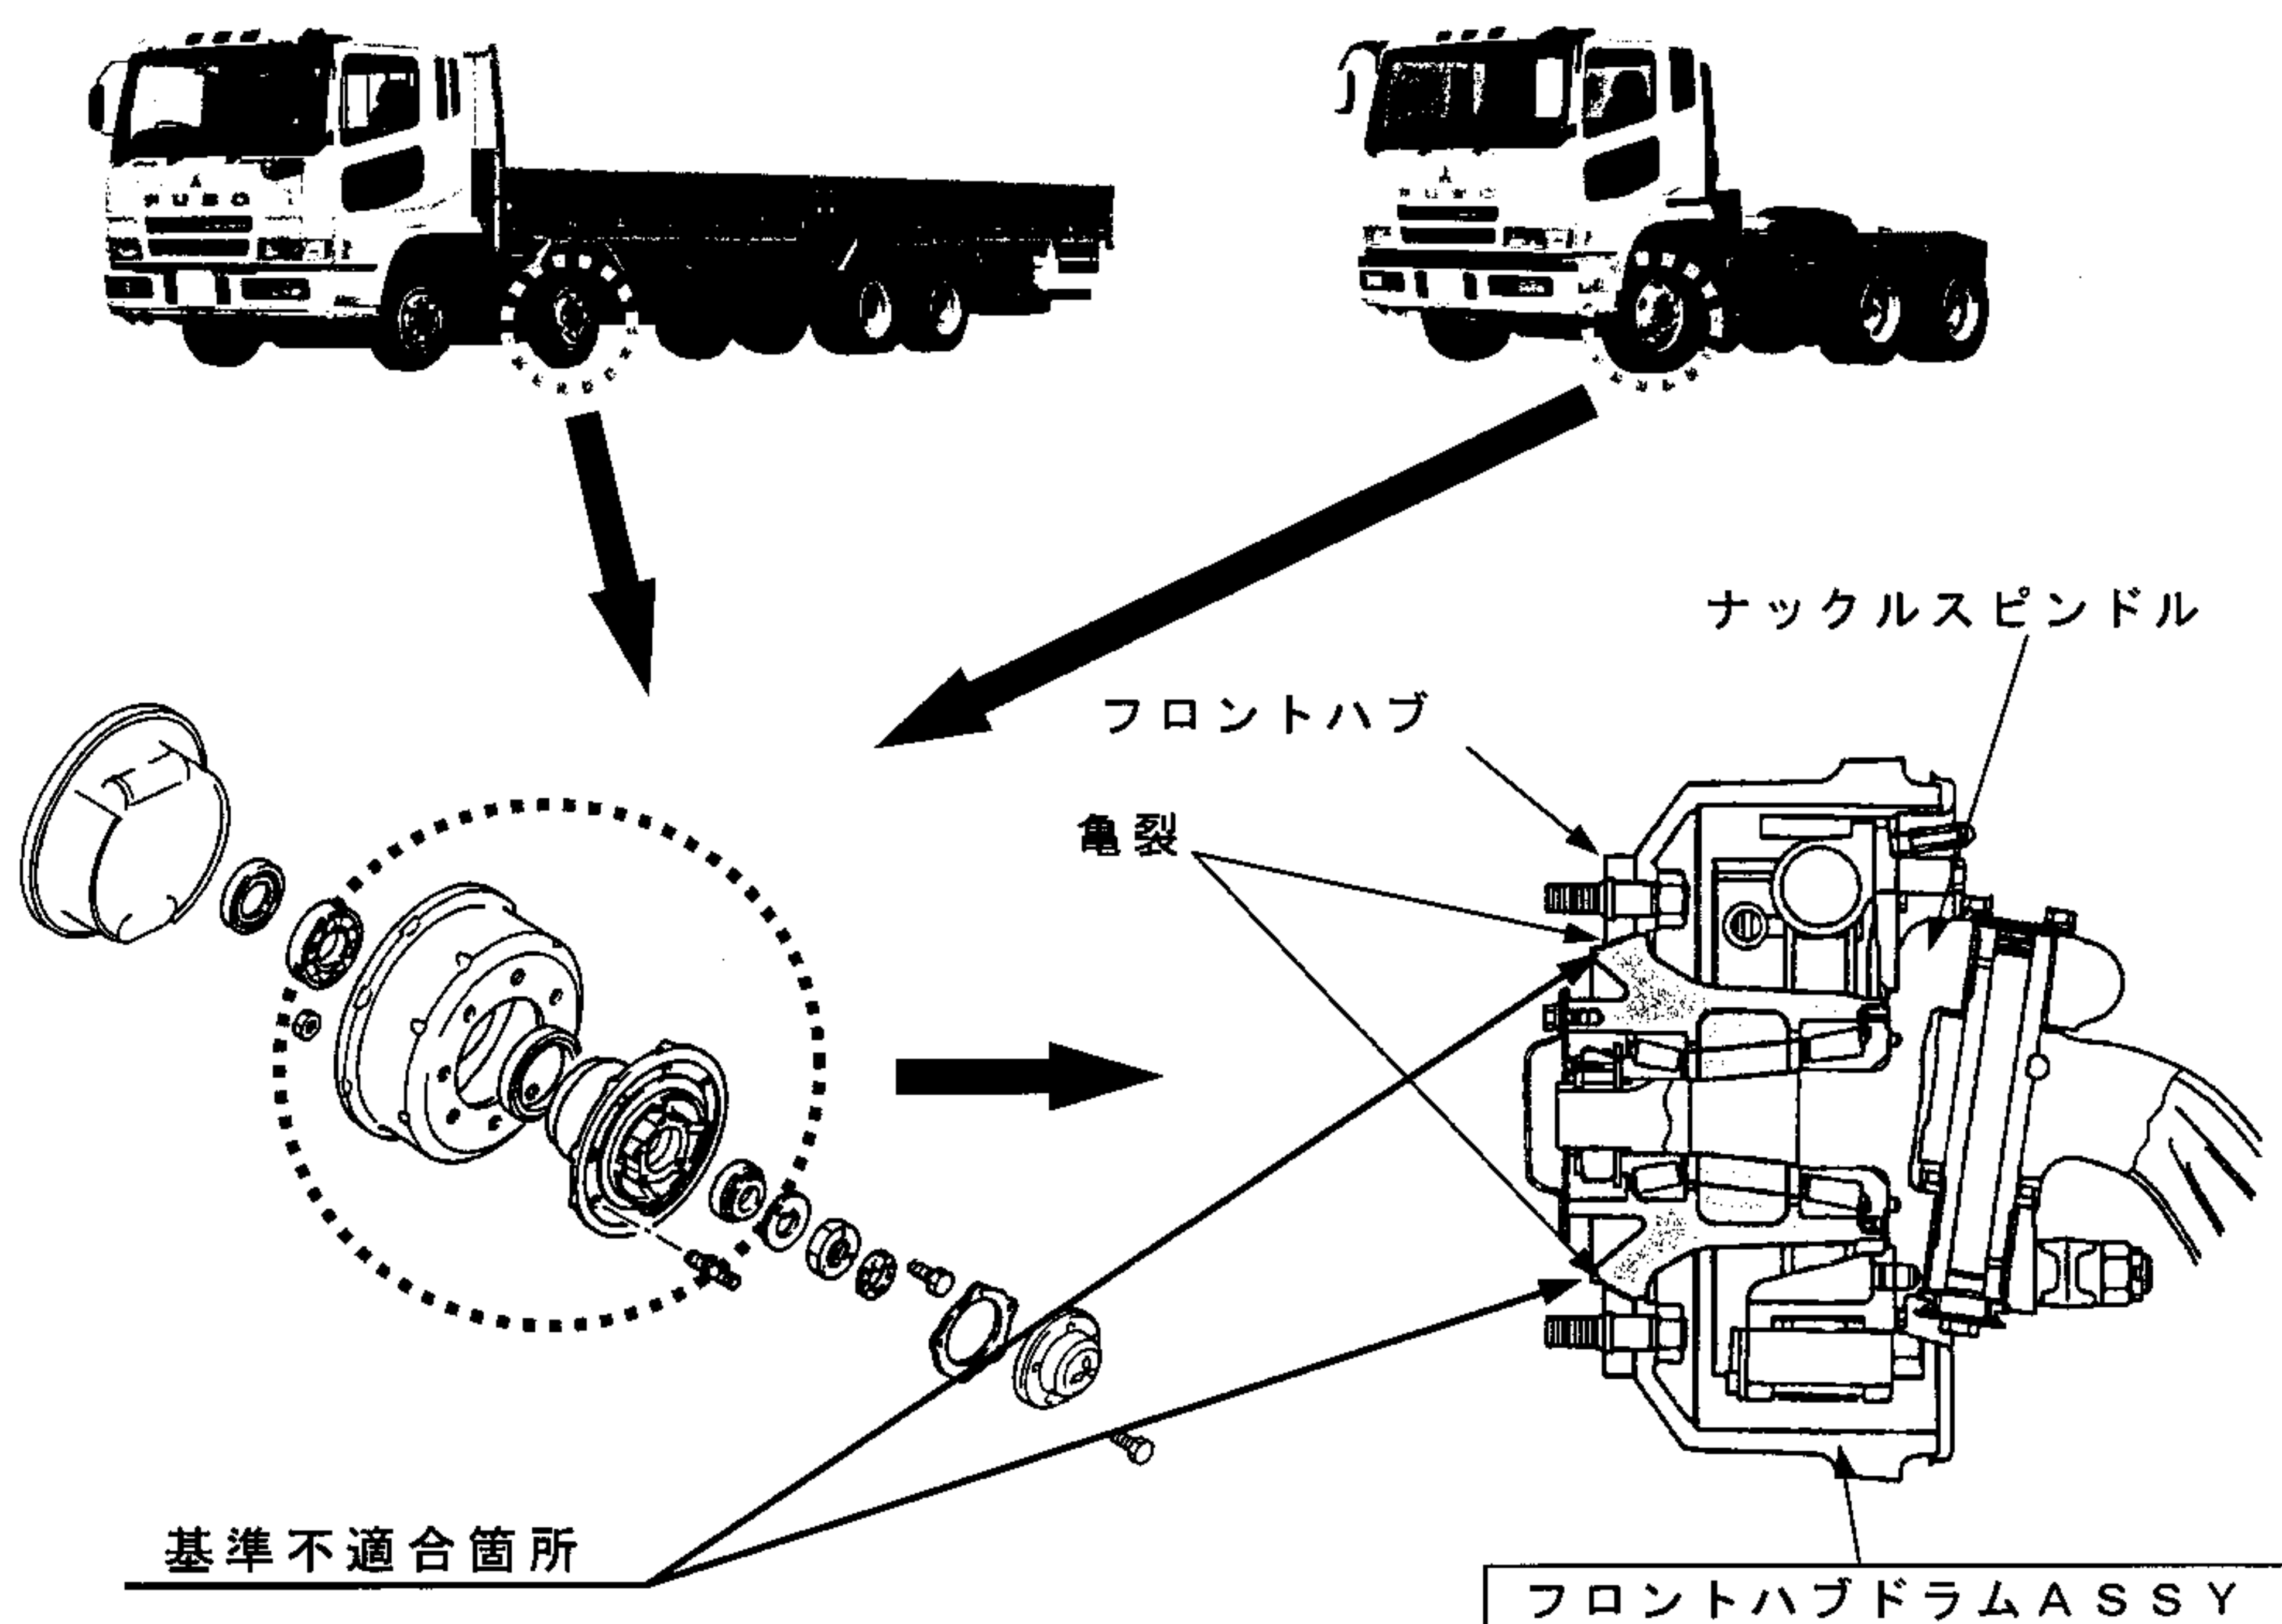
ハブボルトの過大締付け等の整備状況や、過積載等の想定を超える稼働条件に対して、フロントハブの強度余裕が十分でないため、旋回頻度の高い走行を繰り返した場合等に、ハブのフランジ部の付け根付近に亀裂が発生するおそれがある。

全車両、ハブを対策品に交換する。

但し、対策品の全数供給に時間を要するため、ユーザにその旨を通知し、部品供給の準備が整い次第、順次対策品に交換する。
