# 改善箇所説明図

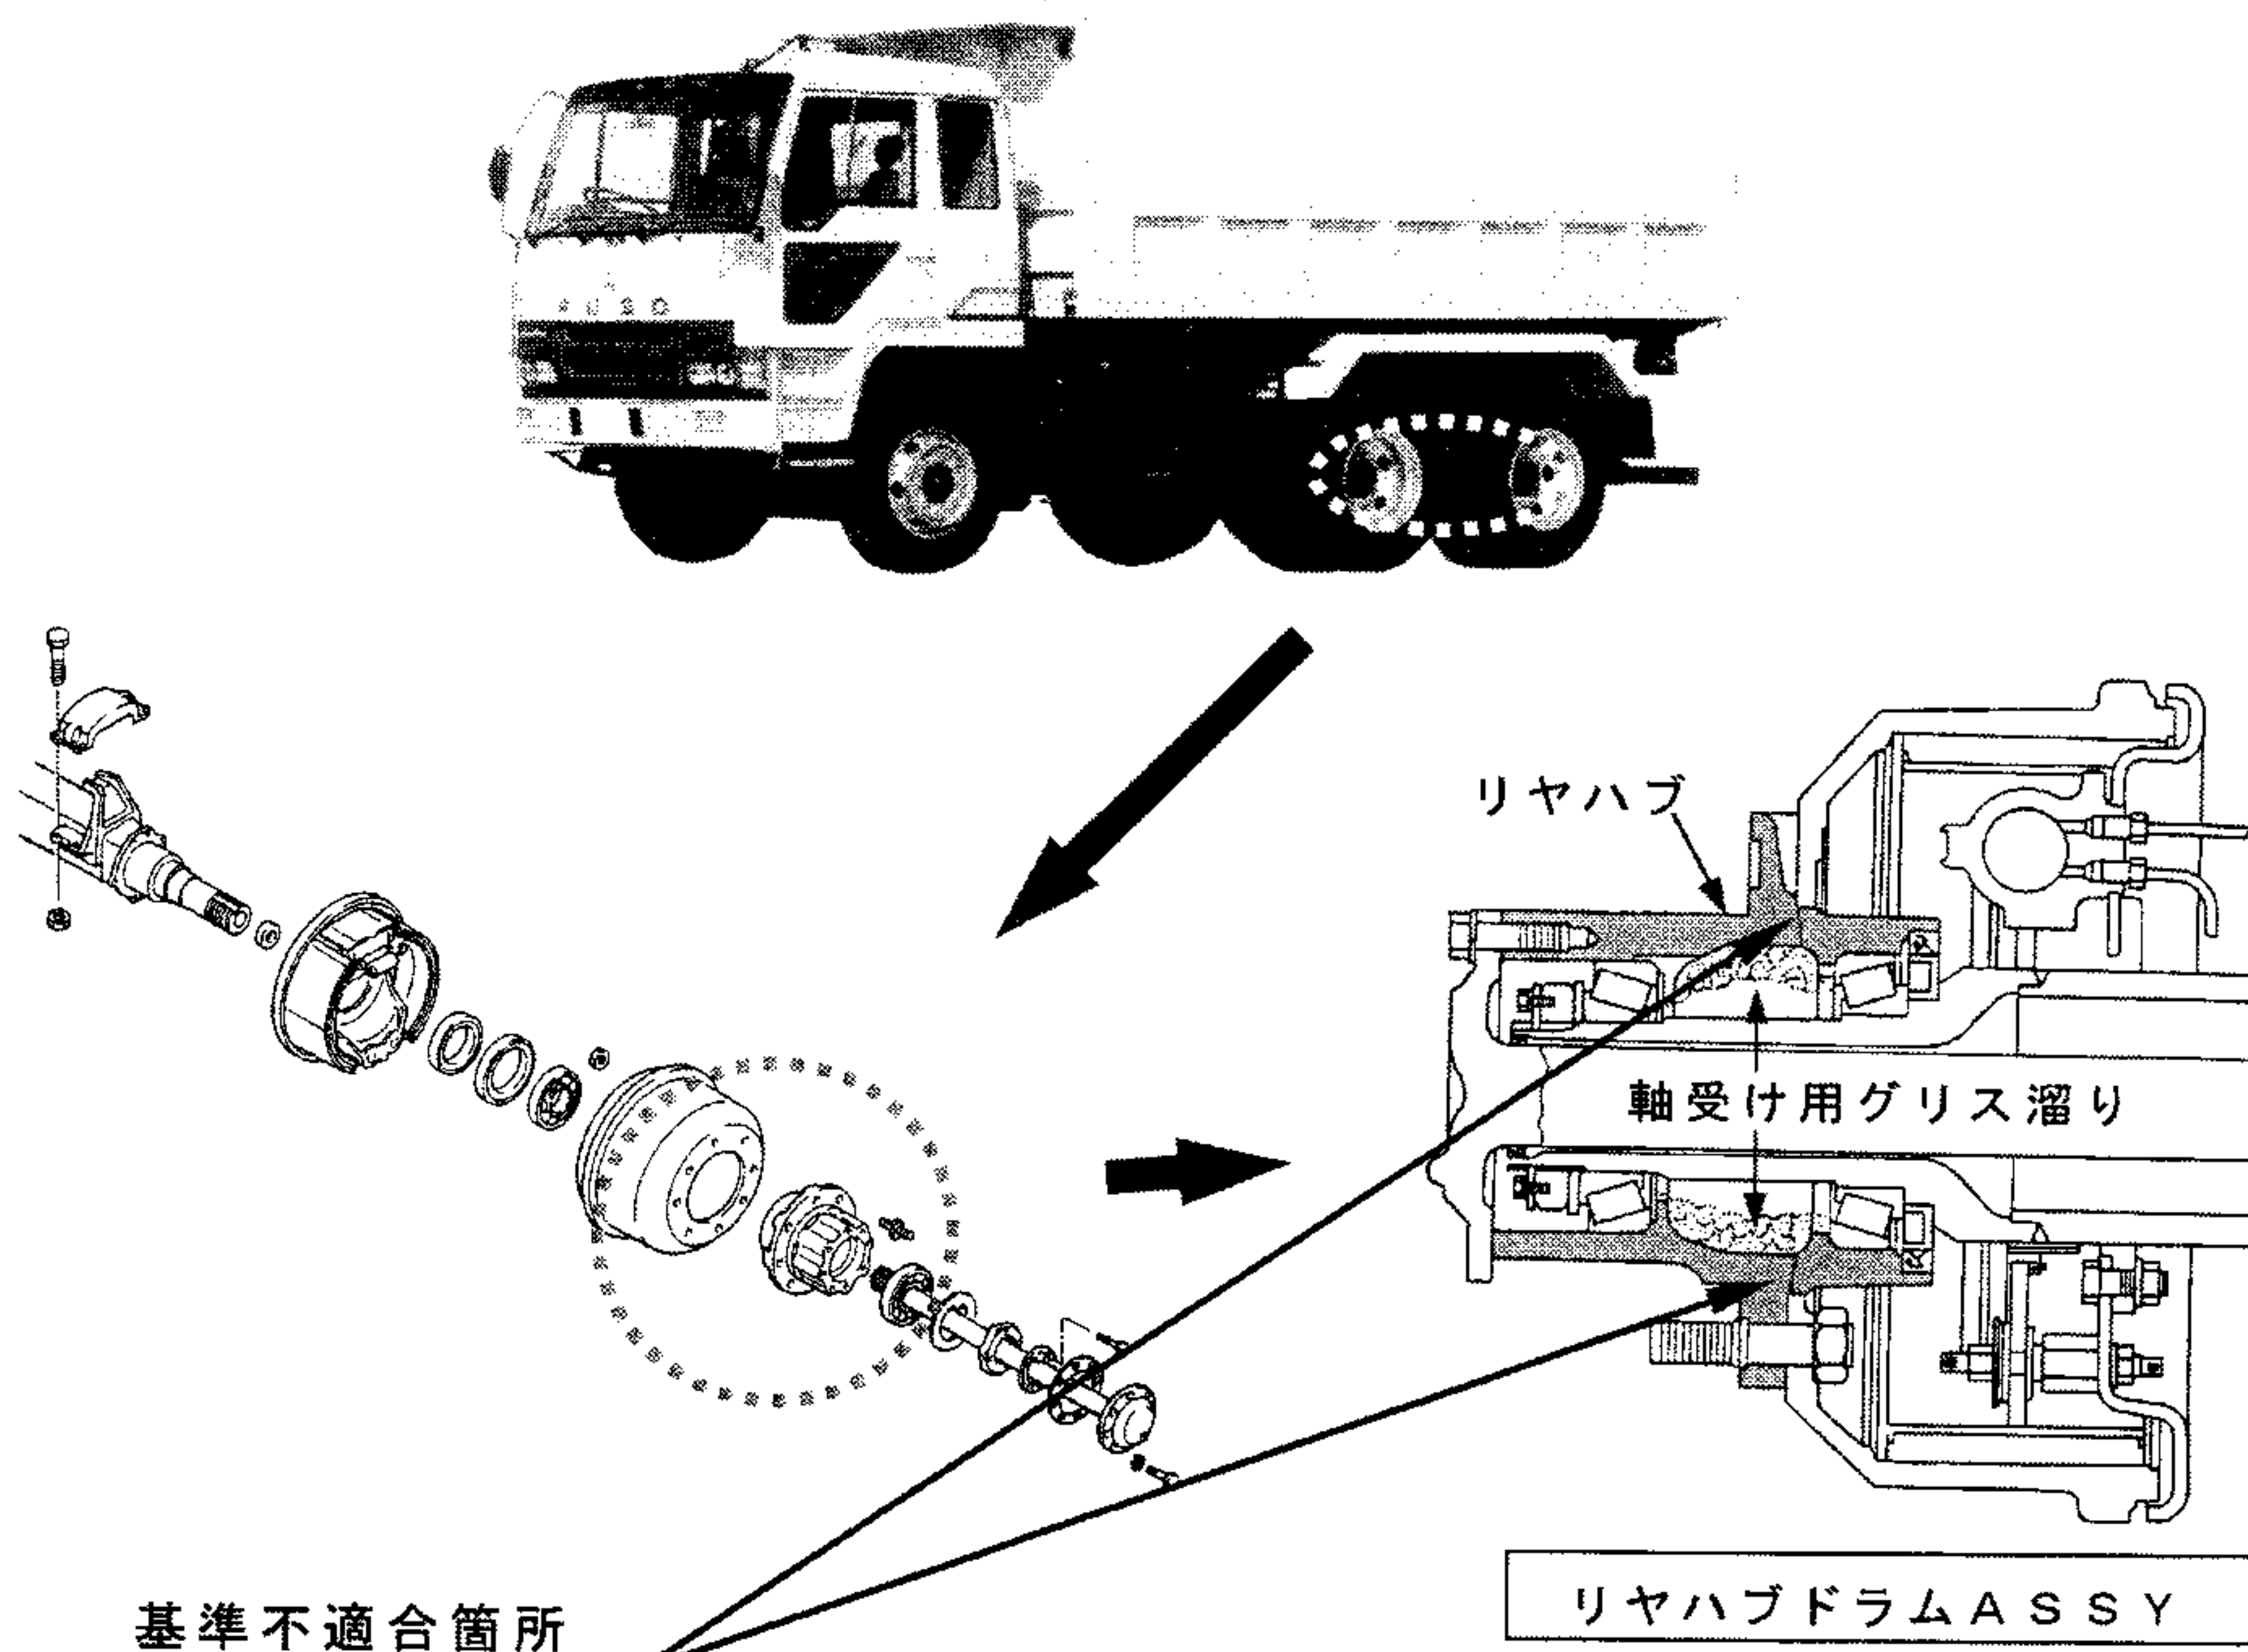
リヤハブのフランジ付け根部の強度が十分でないため、旋回頻度の高い走行を繰り返した場合等に、当該部分に亀裂が発生するものがある。また、初期の車両において、フランジ付け根部付近の加工不良などの要因が重なると応力が集中し、この亀裂の発生が早まる可能性がある。そのため、そのままの状態で使用を続けると亀裂が進行し、最悪の場合、当該部分が破断して走行不能となるおそれがある。

全車両、リヤハブを対策品に交換する。

なお、対策品の全数供給に時間を要するため、暫定措置としてリヤハブの亀裂の有無を点検して、亀裂のあるハブは対策品に交換し、亀裂のない場合は、後日、対策品に交換する。
