## 改善箇所説明図

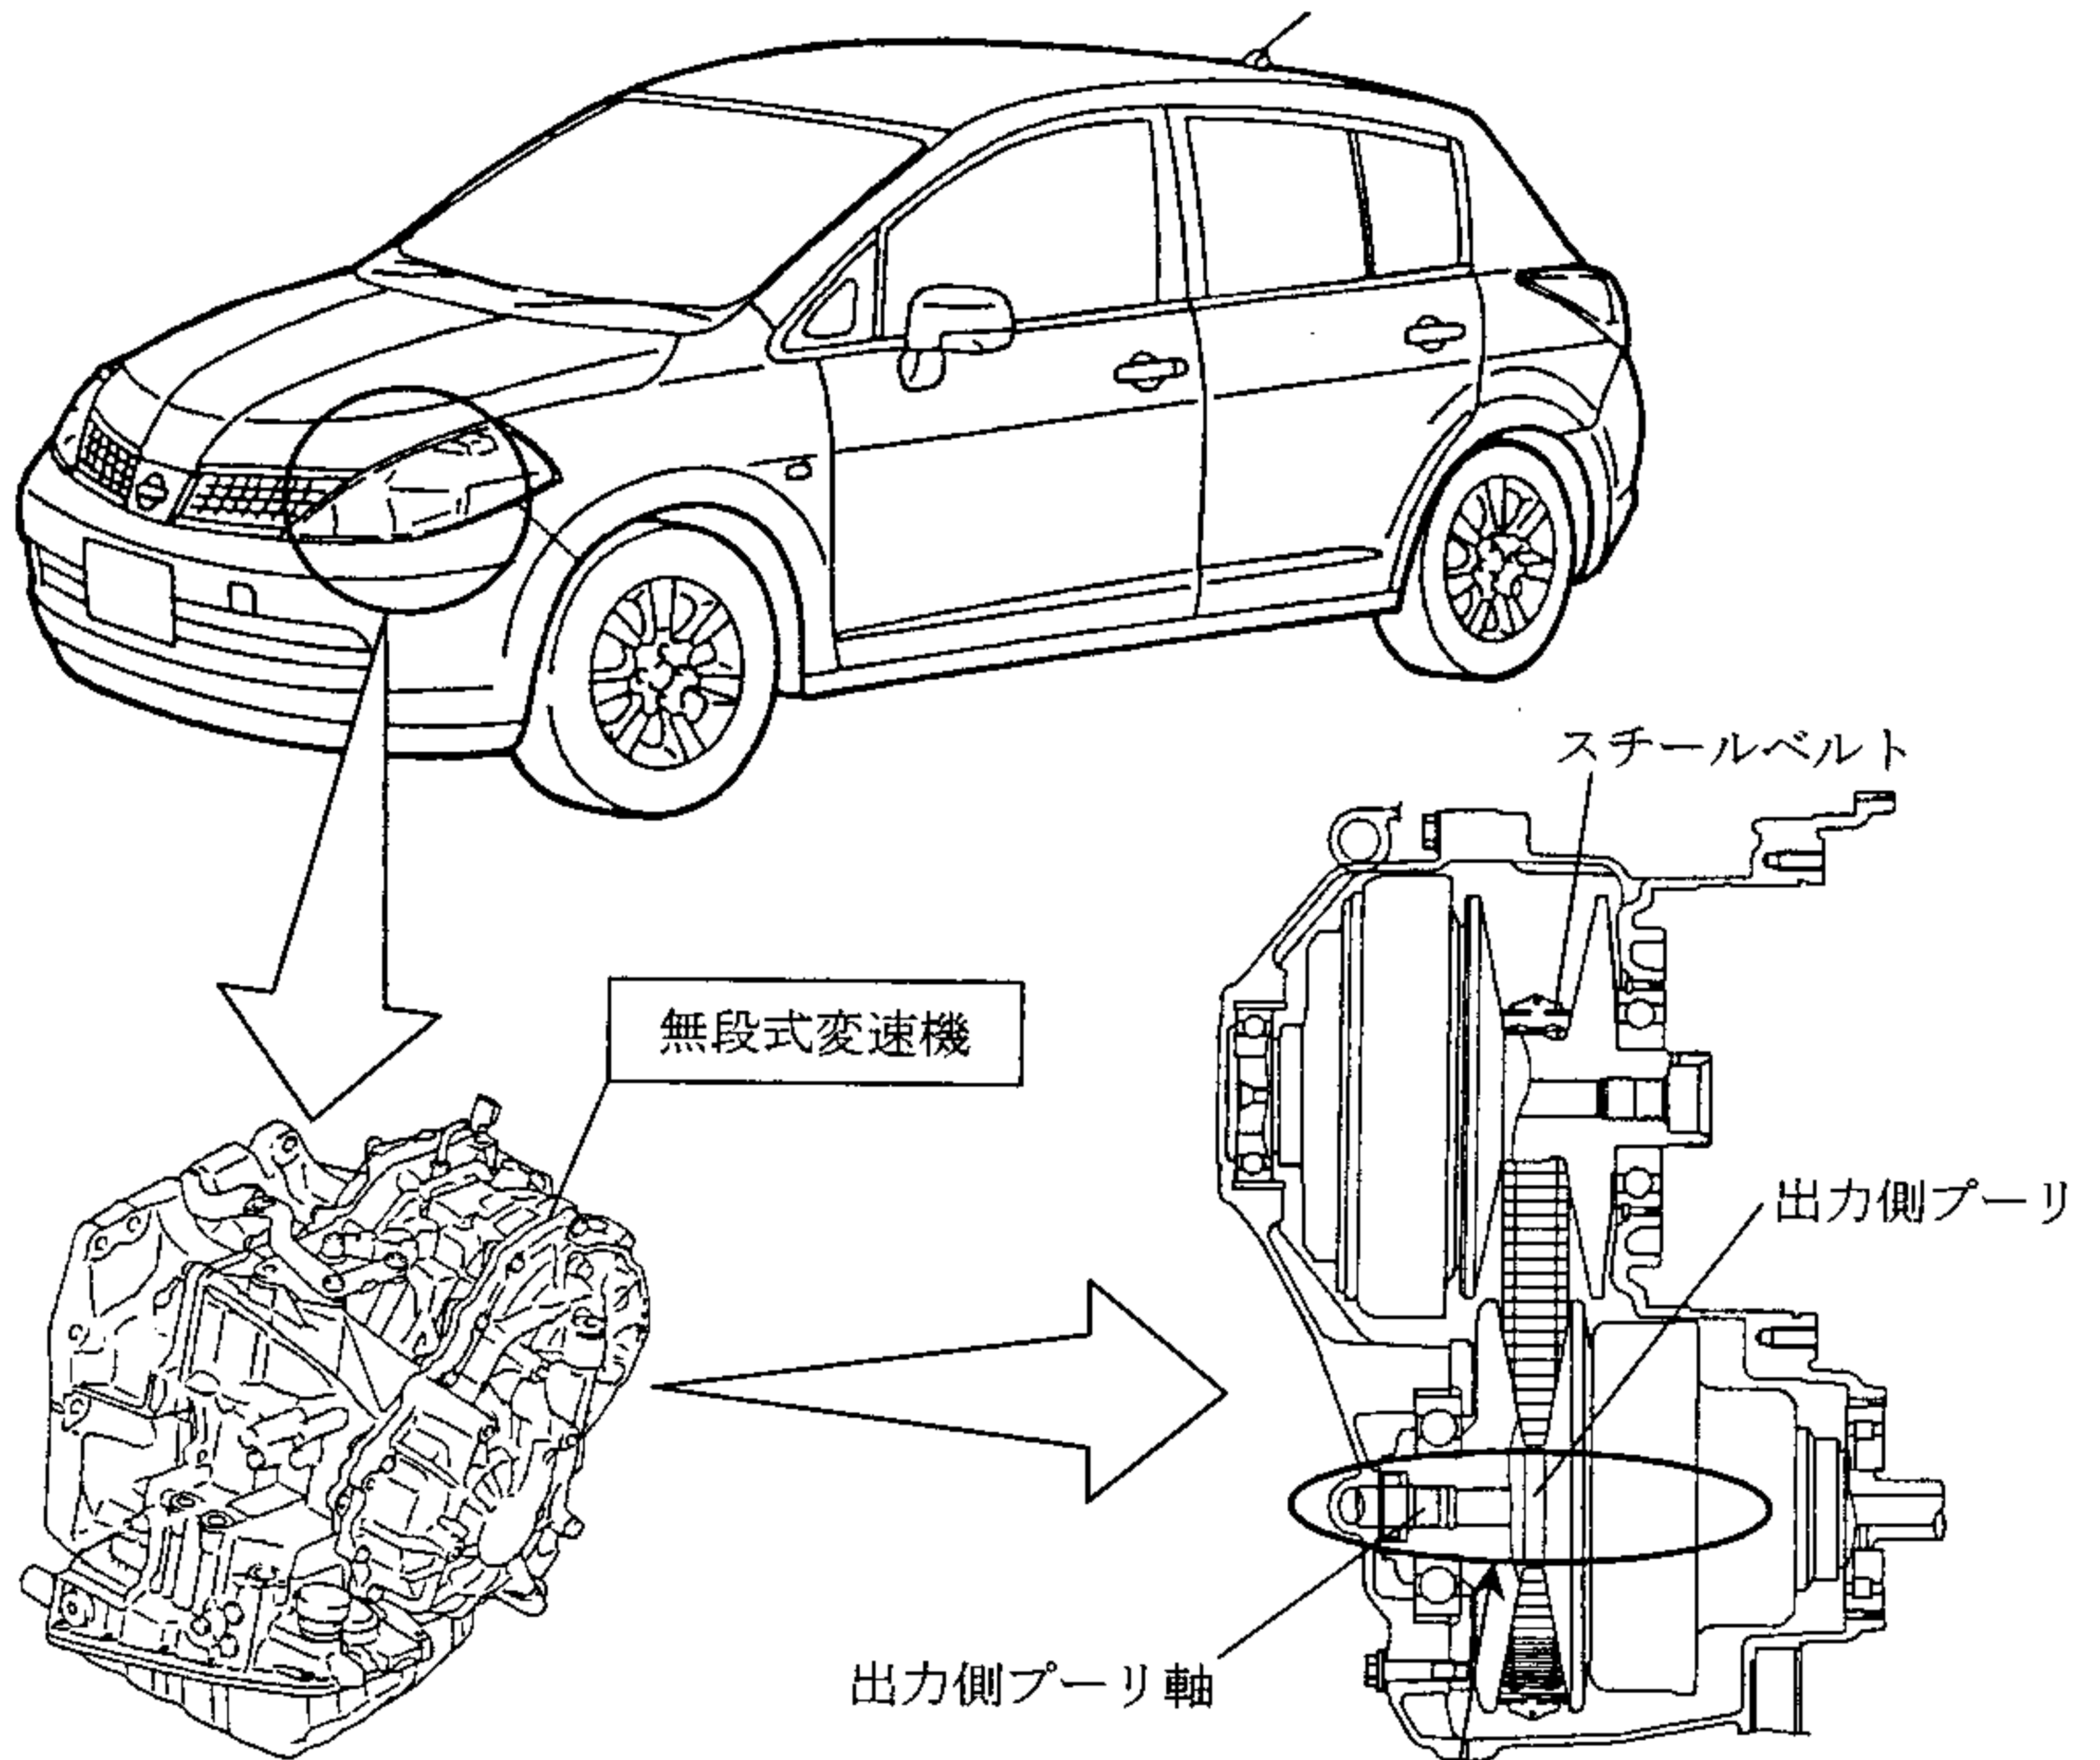
無段式変速機において、出力側プーリ軸に異品を組み付けたものがあるため、スチールベルトが通常のプーリー接触部と異なる部位と干渉して、スチールベルトが傷付くおそれがある。そのため、そのまま使用を続けると、スチールベルトが破損して走行不能にいたるおそれがある。

全車両、無段式変速機を良品と交換する。

識別：銀色のシールをモデルナンバープレートの右横に貼り付ける。
