# 改善箇所説明図

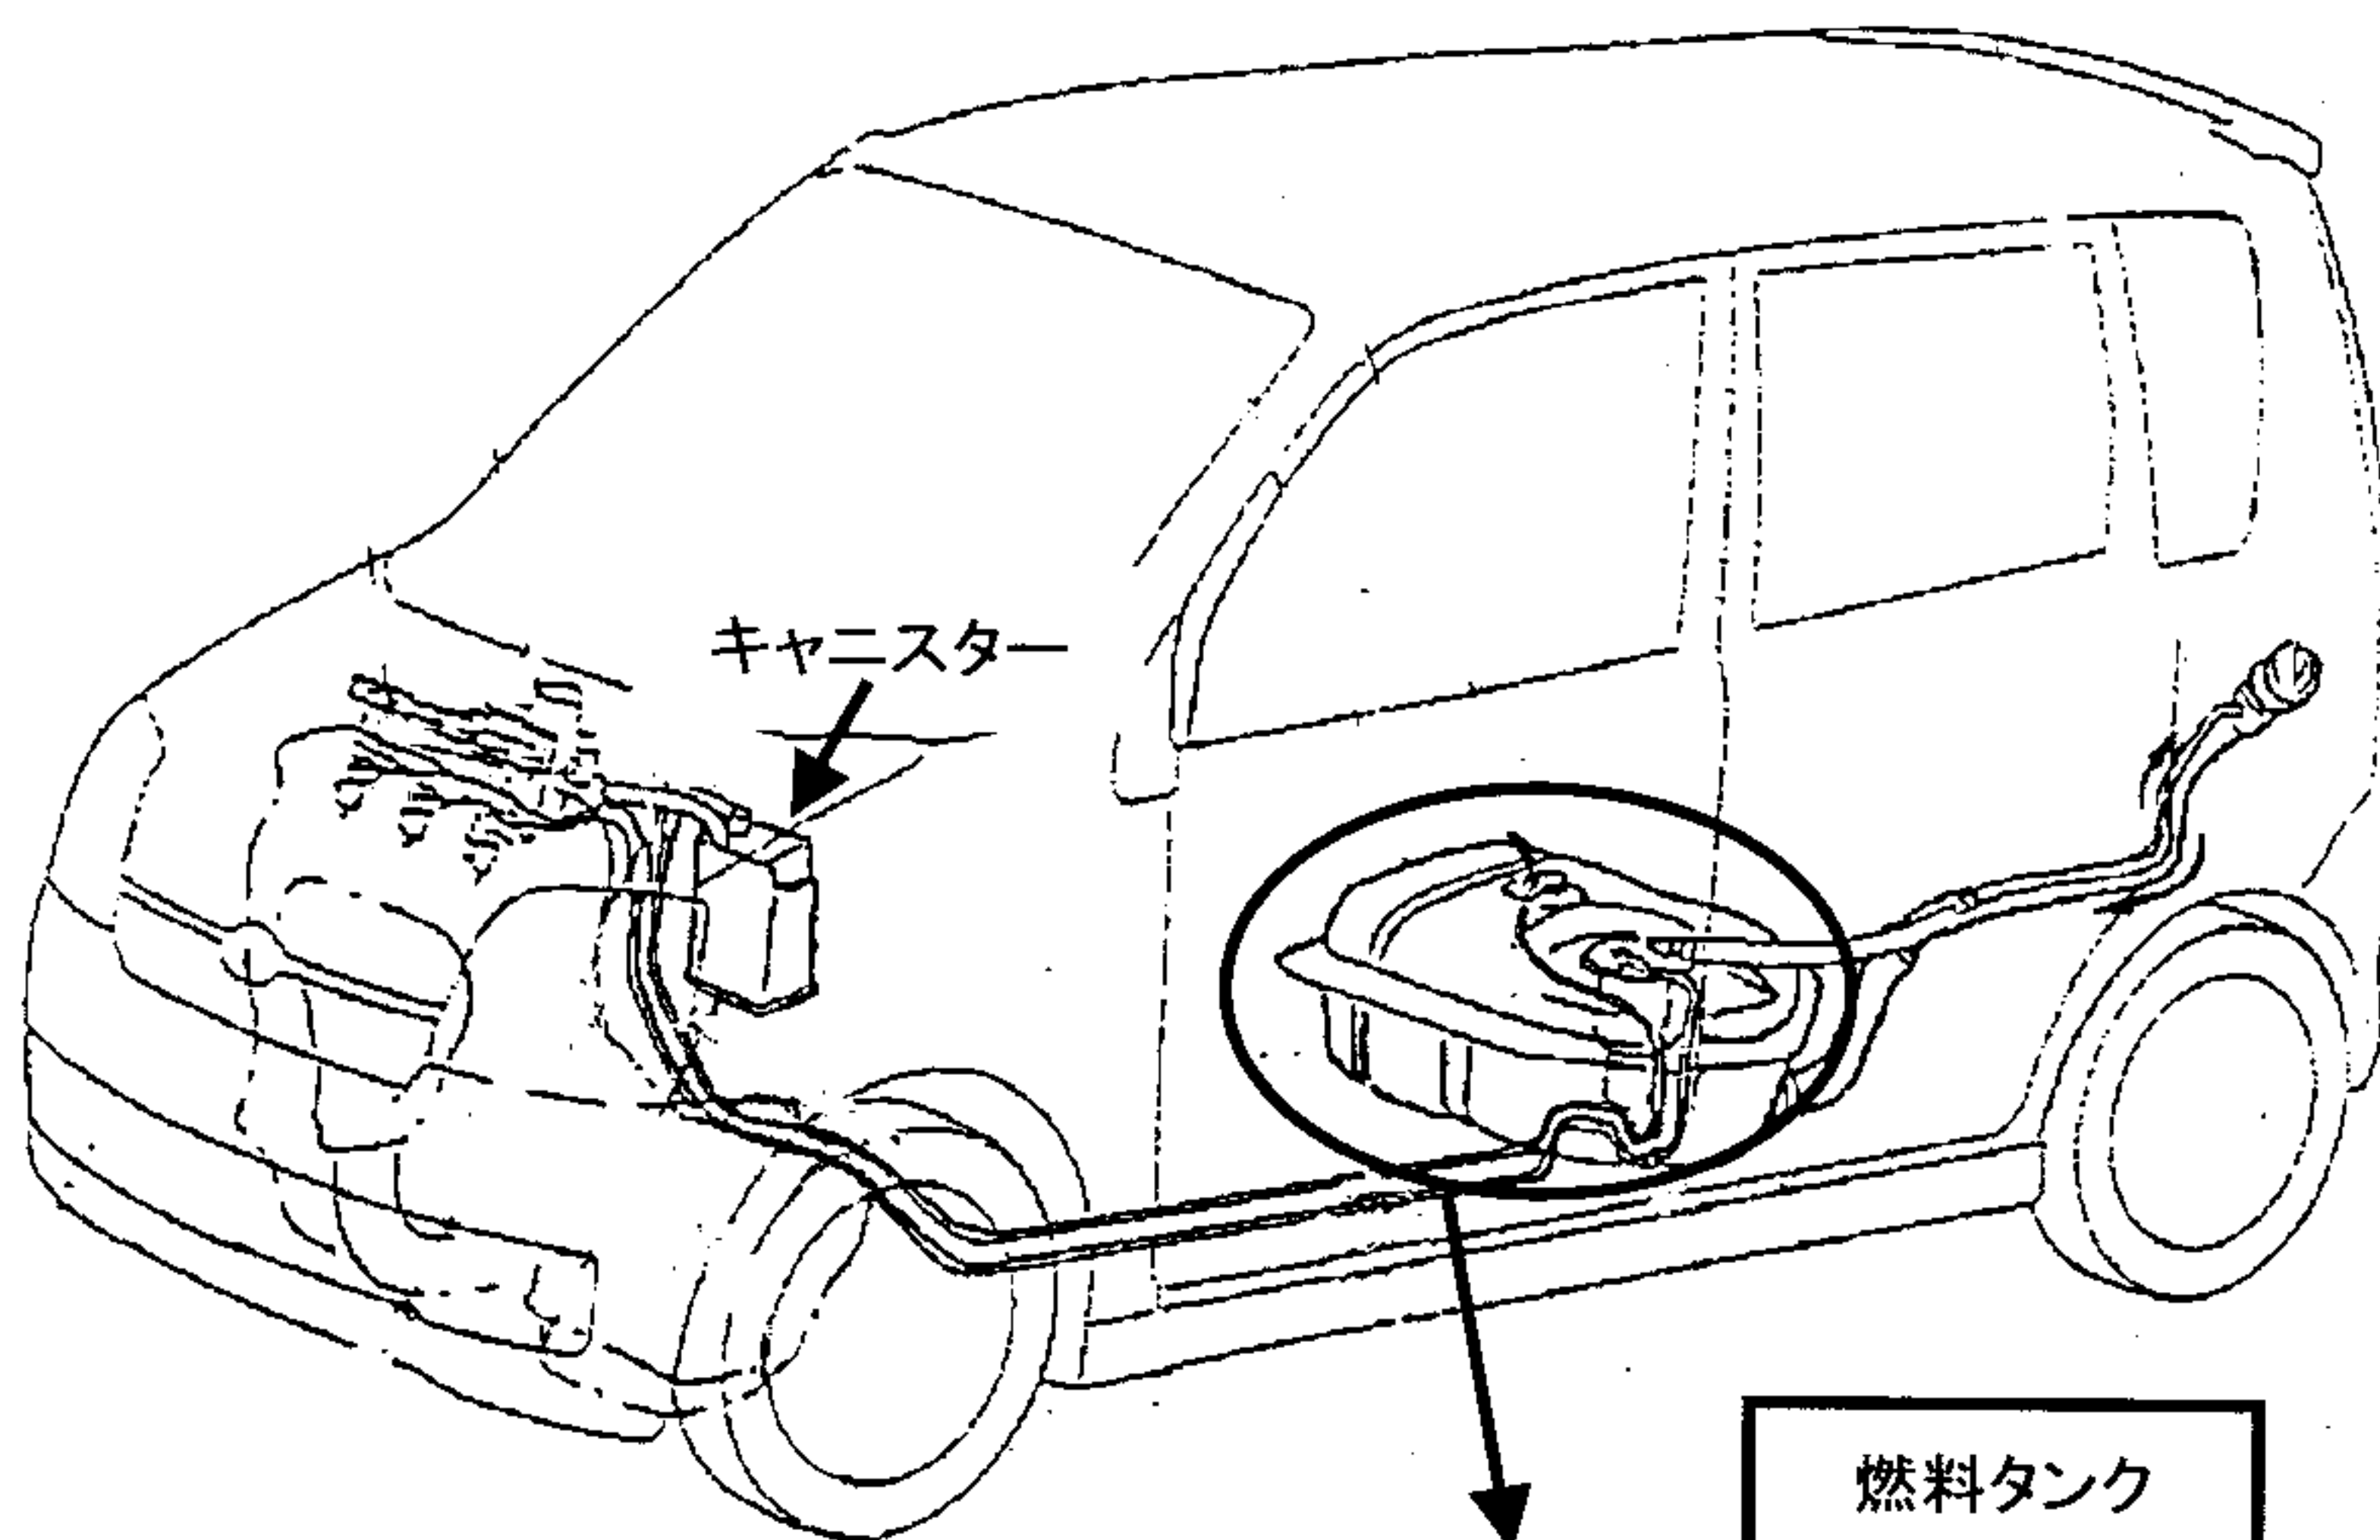
## 基準不適合発生箇所

燃料システムの気密検査において、燃料タンクに通常の検査圧力を超える圧力がかかったため、燃料タンクが変形したものがあつた。そのため、夏場の外気温が高い時に、燃料を満タンにした状態で急な斜面に長時間駐車等をした場合、燃料タンクからキャニスター内に燃料が過剰に流入し、キャニスターから燃料が漏れるおそれがある。

交換作業完了後は、グローブボックス左横に黄色のシールを貼りつける

## 改善内容

全車両、燃料タンクを良品と交換する。
