## 改善箇所説明図

### 基準不適合発生箇所

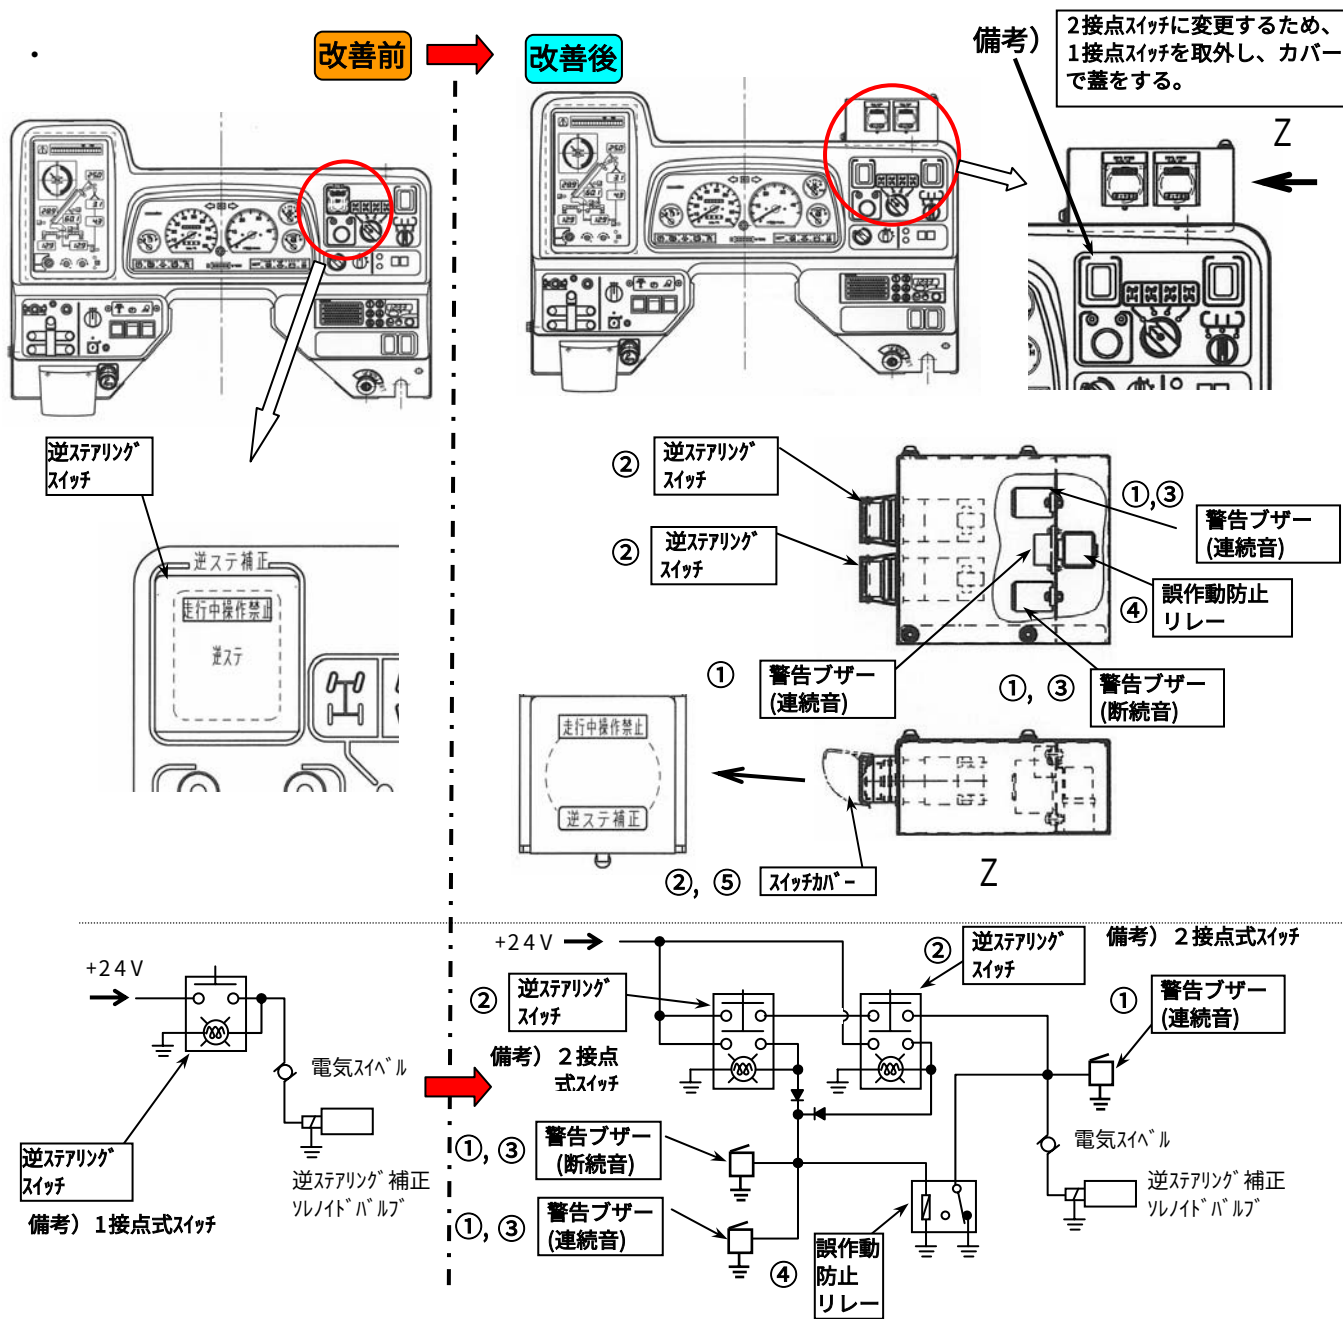
# [1-1] L002、L002 改の場合

下図中における①～⑤は上記改善内容の項目①～⑤を示したものである。

- ① 逆ステアリングスイッチが作動状態である場合、運転者に対し警告する警告ブザーを取り付ける。
- ② 逆ステアリングスイッチに誤操作防止のためのカバーを装着するとともに、当該スイッチを増設して2個とし、2個のスイッチがいずれも作動状態である場合のみ、当該システムが作動する構造とする。
- ③ 2個のスイッチの内、いずれか一方が作動状態となった場合、補助ステアリングシステムが作動している際の警告ブザーとは異なる警告ブザーにより運転者に警告する構造とする。
- ④ 補助ステアリングシステムの電気回路において、短絡等の故障が発生した場合にも当該システムの誤作動を防止するためのリレーを追加する。
- ⑤ 逆ステアリングスイッチカバーには「走行中操作禁止」のシールを貼り付ける。

識別：改善措置実施済車両は運転席内に逆ステアリングスイッチを2箇所有することで識別する。

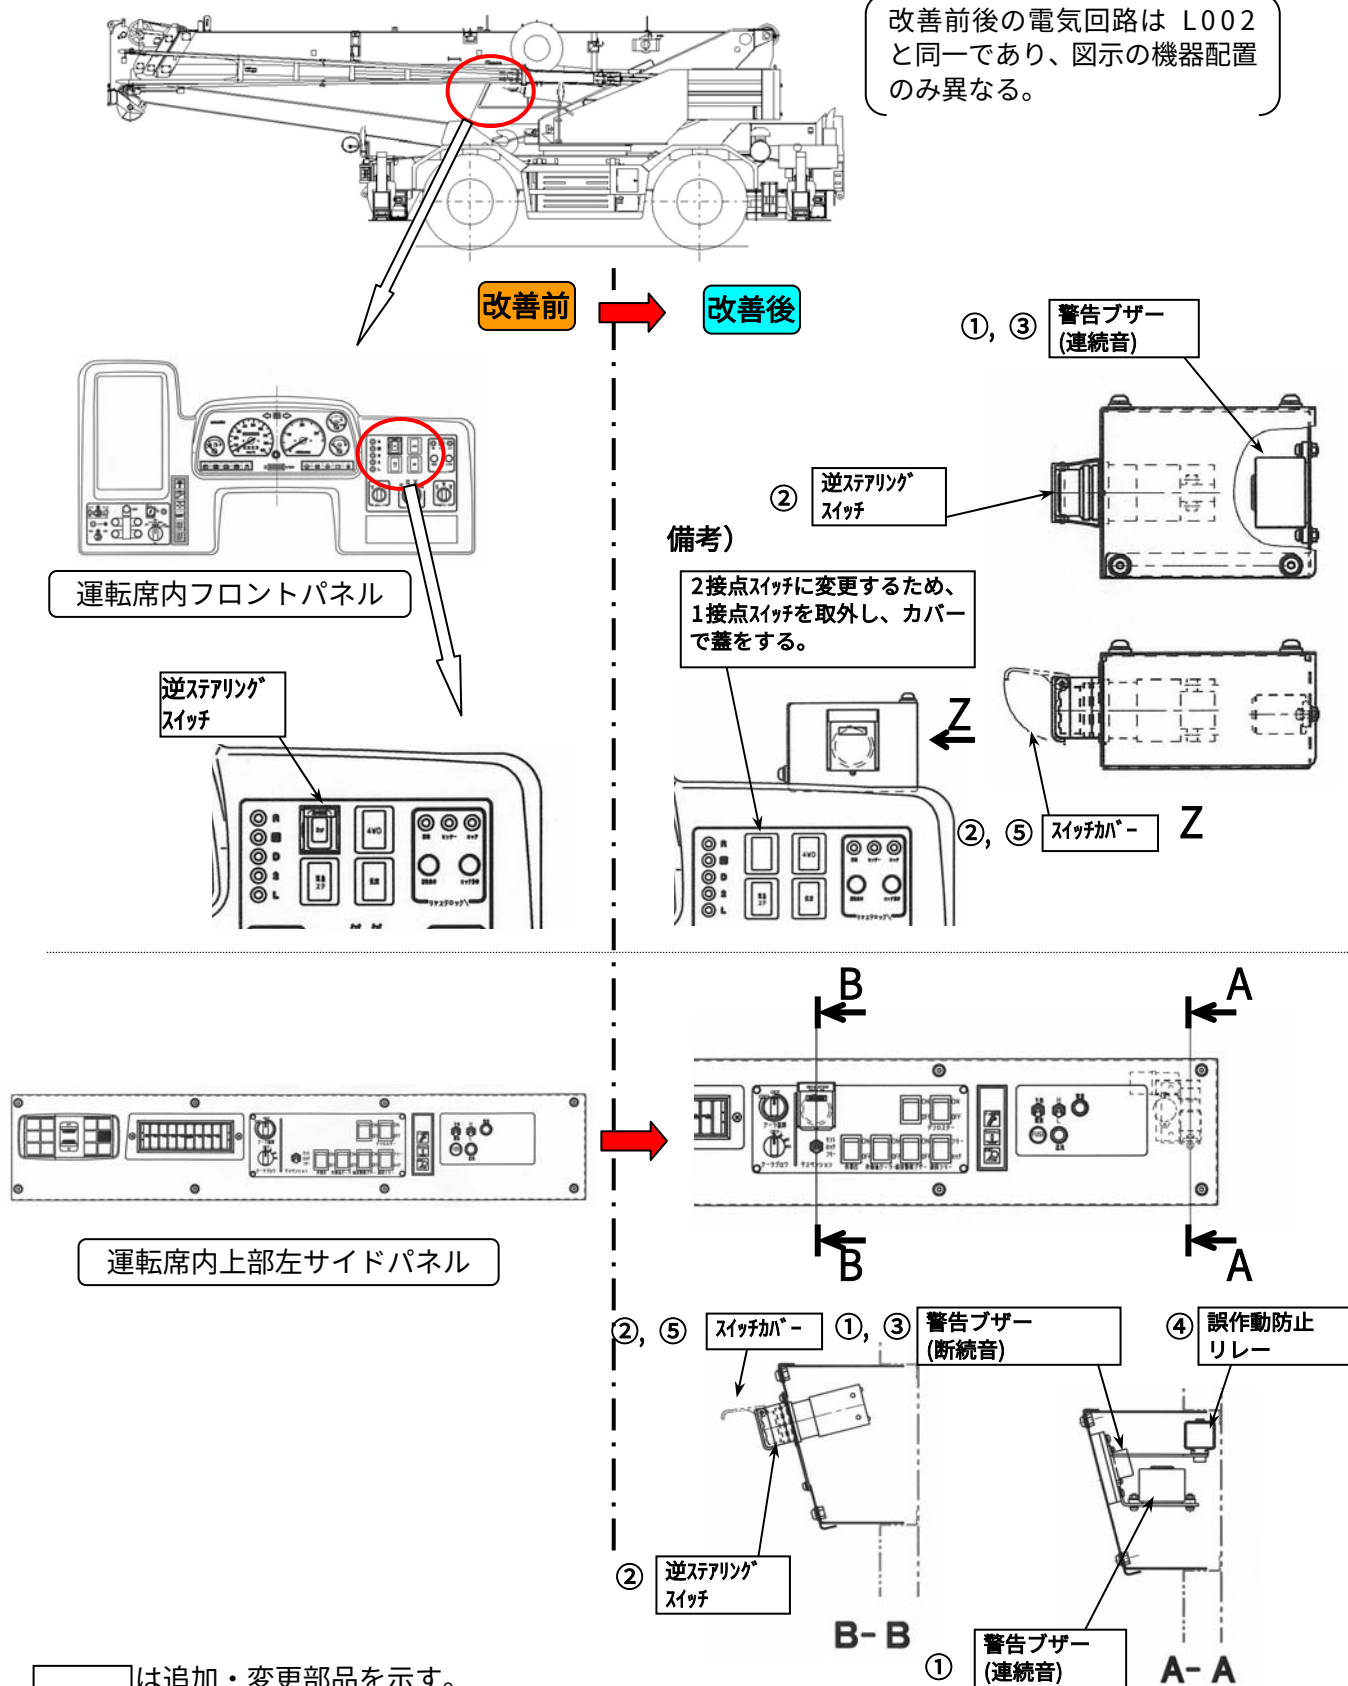
[1-2] 型式 L001(類別 003～012)、L001 改の場合

下図中における①～⑤は上記改善内容の項目①～⑤を示したものである。

改善前後の電気回路は L002  
と同一であり、図示の機器配置  
のみ異なる。

識別：改善措置実施済車両は運転席内に逆ステアリングスイッチを 2 箇所有することで識別する。

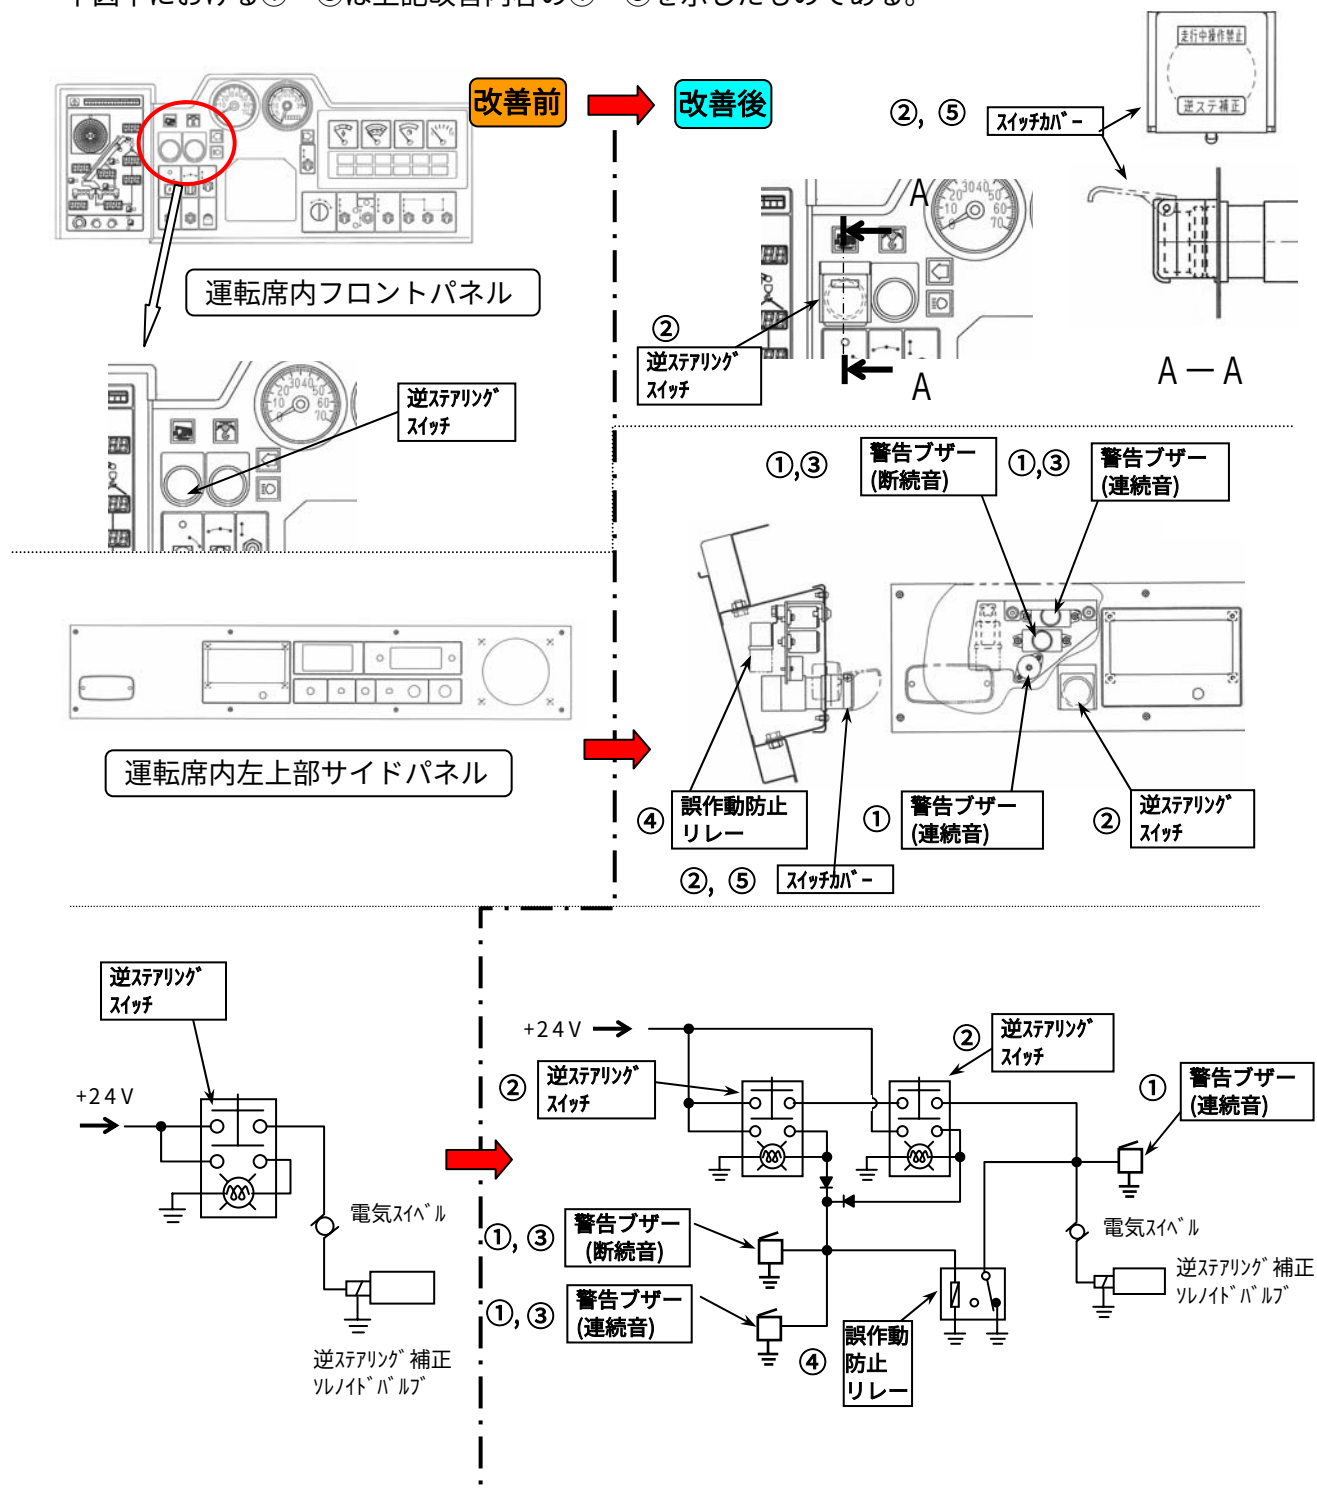
[1-3] 型式 L001(類別 001、002)および LW250L1 の場合

下図中における①～⑤は上記改善内容の①～⑤を示したものである。

識別：改善措置実施済車両は運転席内に逆ステアリングスイッチを2箇所有することで識別する。

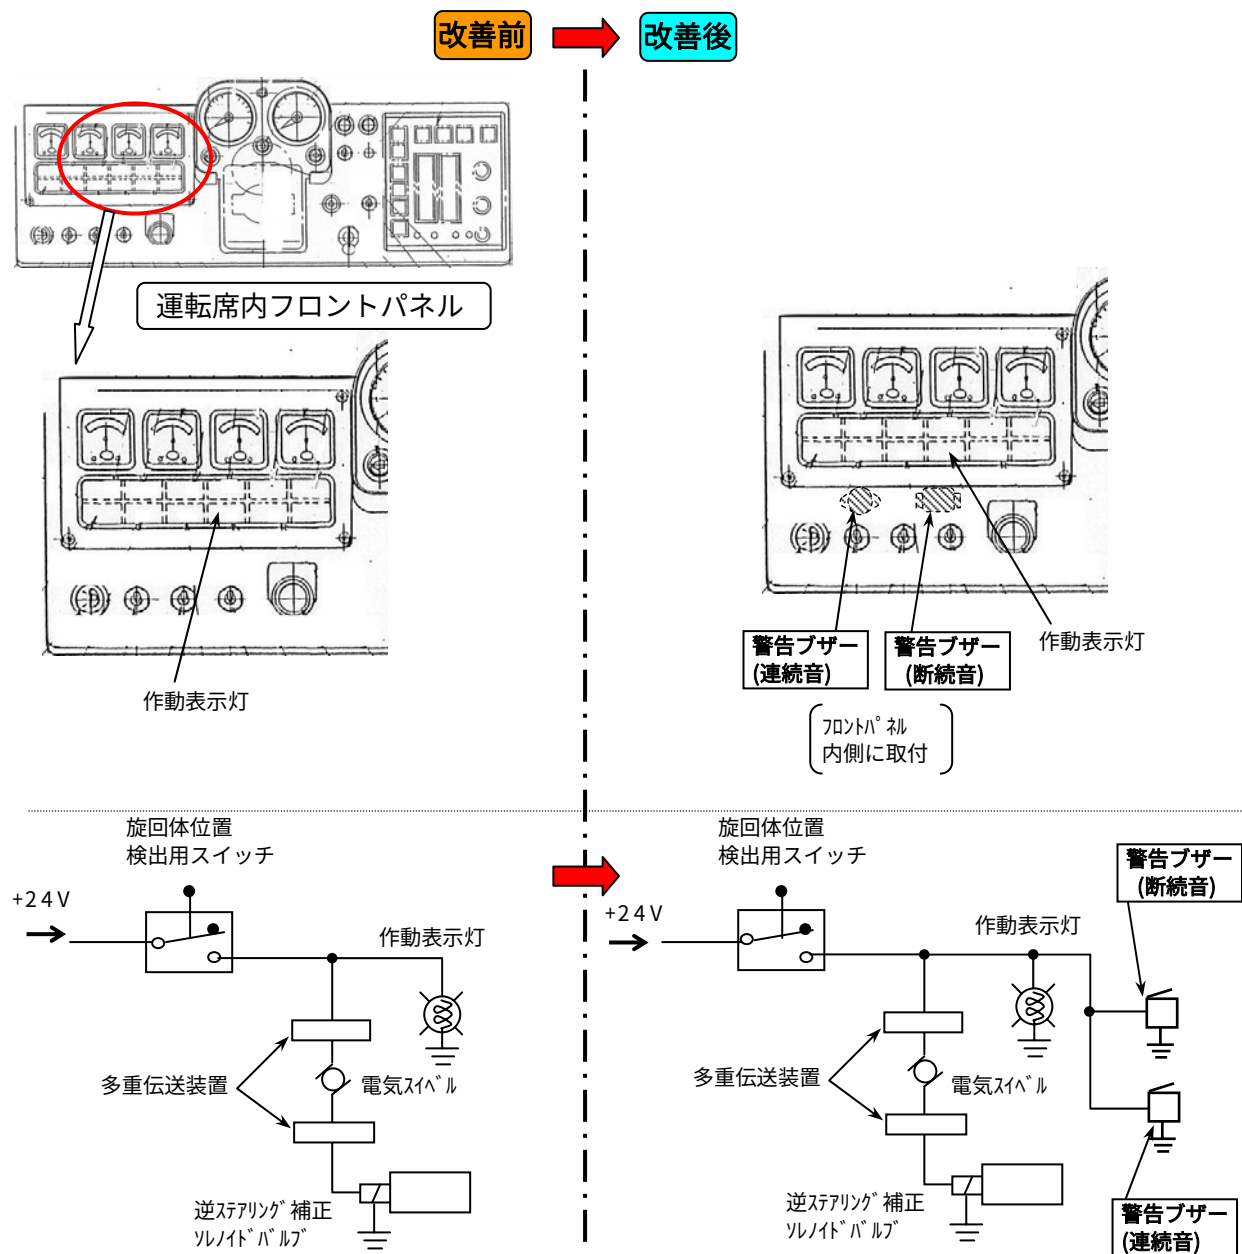
## [2]型式LW1601 およびLW200L1 の場合

旋回体位置検出スイッチが押されたまま故障した場合は、補助ステアリングシステムが作動状態であることを運転者に対し、警報ブザーで警報する。また当該スイッチが離れたまま故障した場合は、正ステアリング状態を維持する。

全車両、補助ステアリングシステムが作動状態である場合、運転者に対し警告を発する警告ブザーを取り付ける。

識別：改善措置実施済車両は運転席内フロントパネルの警告ブザー取り付け部にパンチ穴を開けることで識別する。
