# 改善箇所説明図

## 基準不適合発生箇所

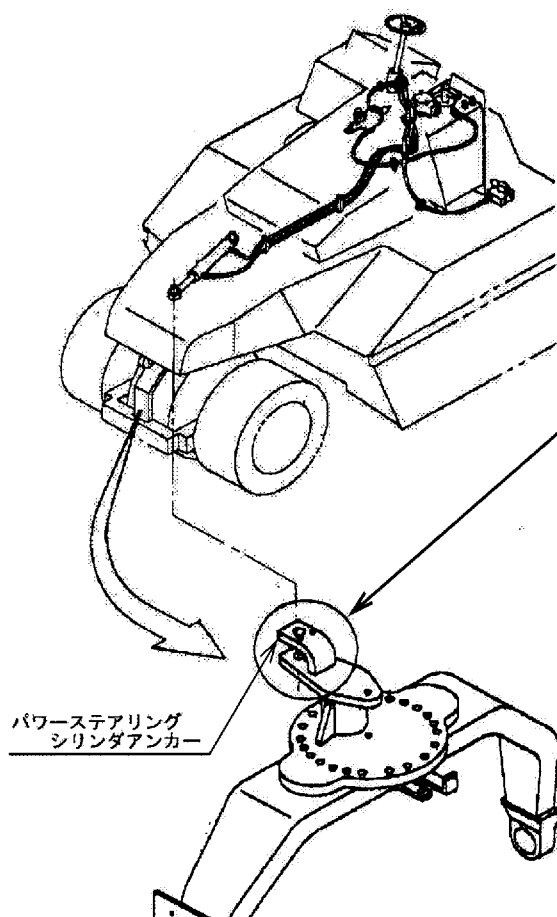
パワーステアリングシリンダアンカー部の強度が不足しているため、最大舵角での操作を繰り返すと、当該部に亀裂が入ることがある。そのため、そのままの状態で使用を続けると、最悪の場合、当該アンカーが破損し、操舵不能に至るおそれがある。

- ①全車両、パワーステアリングシリンダアンカーの溶接部の亀裂発生の有無、溶接脚長の大きさ、および補強板の有無を点検する。亀裂の発生しているものは修復し、溶接脚長の小さいものは追加溶接を行う。また、補強板の取り付けられていない車両には、補強板を追加溶接する。
- ②全車両、ステアリングストッパを追加溶接する。
