# 改善箇所説明図

## 基準不適合発生箇所

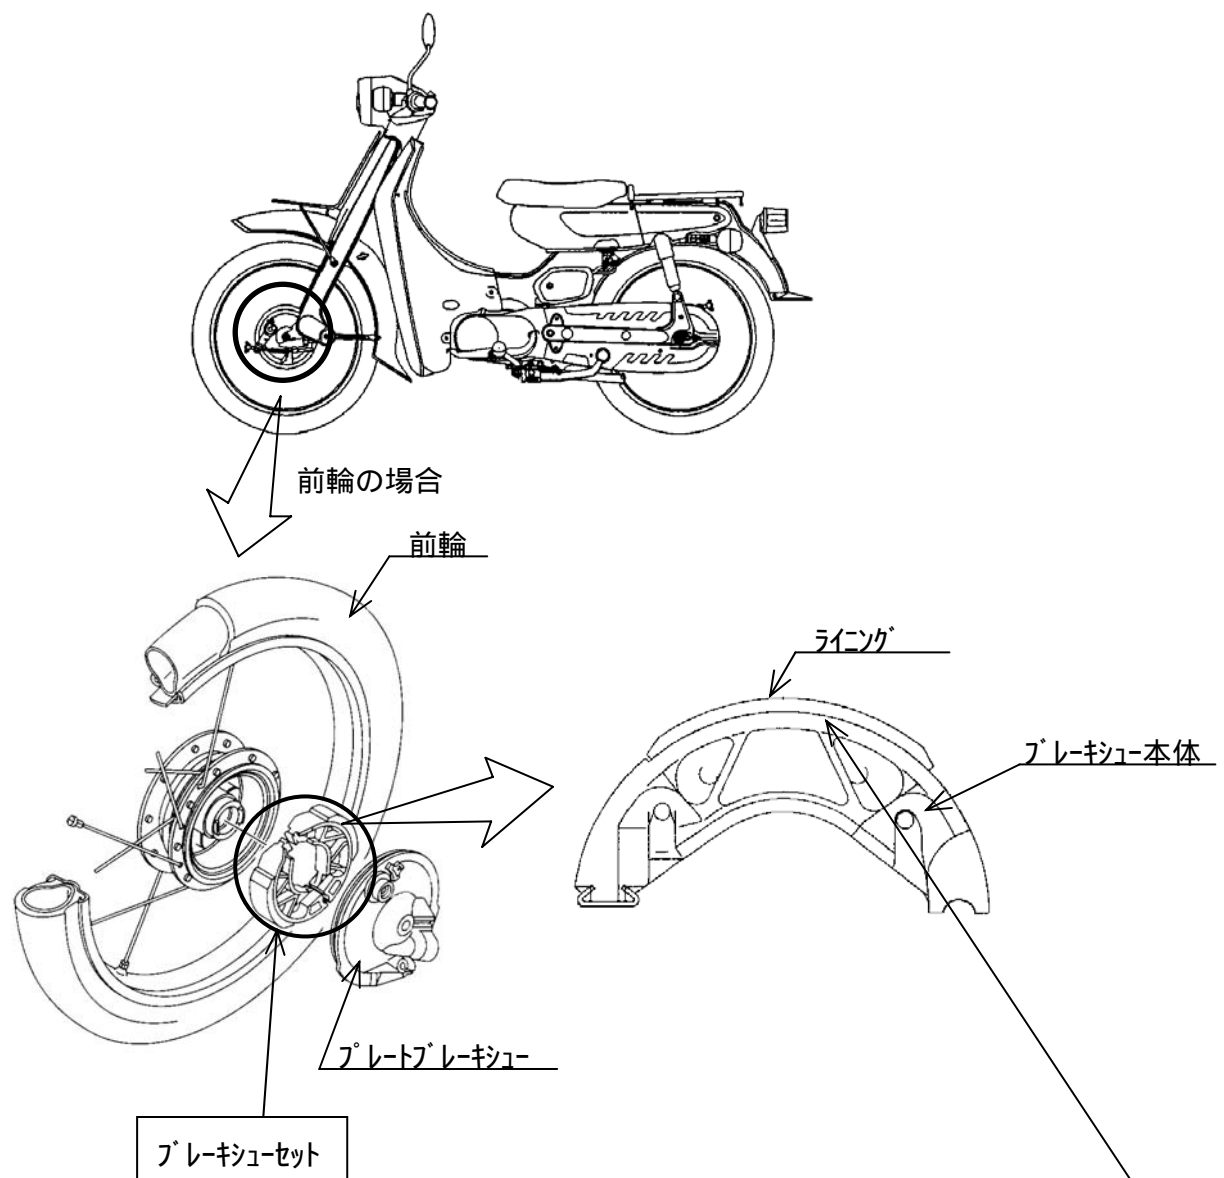
制動装置において、ブレーキシューの加熱処理が不適切なため、ブレーキシューとライニングの接着が不十分なものがある。そのため、ブレーキ操作を繰り返すとライニングが剥がれ、制動力が低下するおそれがある。

改善の内容： 全車両、ブレーキシューを良品と交換する。

識別：改善措置を実施した側（前輪側、後輪側）のアクスルホイールの頭部に白ペイントを塗布する。
