## 改善箇所説明図 ①

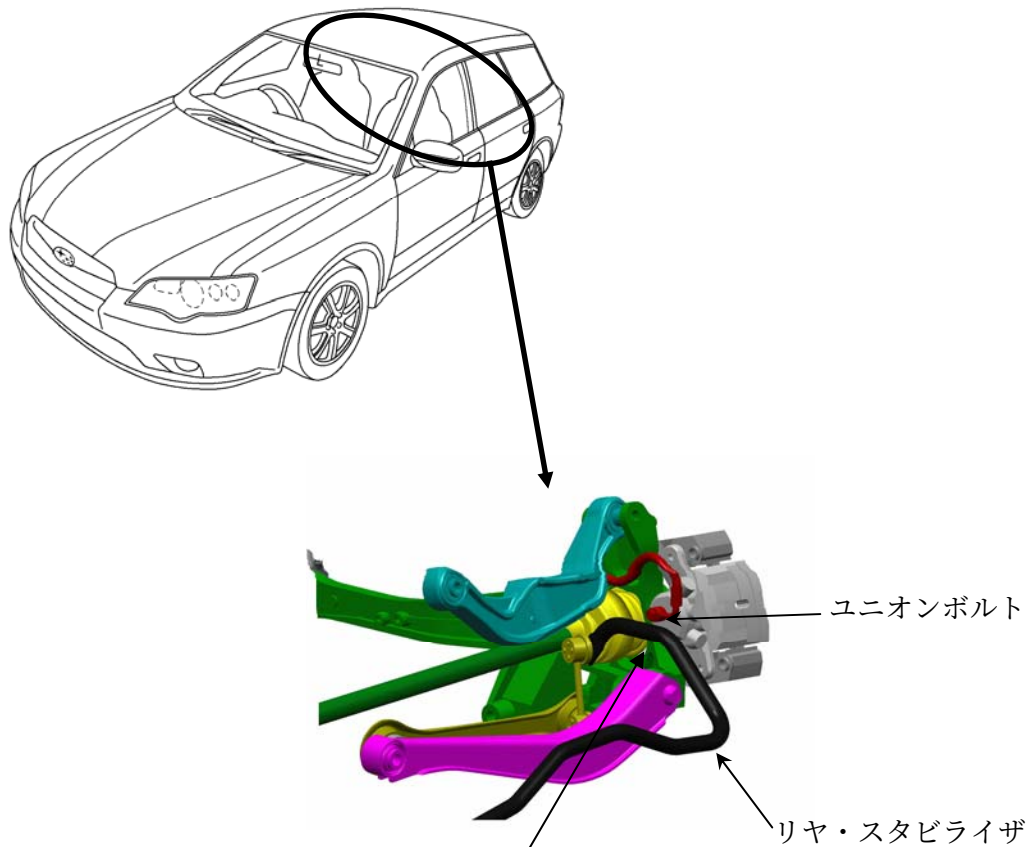
### 基準不適合発生箇所

リヤスタビライザの形状が不適切なため、当該スタビライザが水に濡れた状態で、車両が大きく振れるような走行を行うと、当該スタビライザが横方向に動き、リヤブレーキキャリアパのユニオンボルトと接触することがある。そのため、当該ボルトが緩みブレーキ液が漏れ、制動力が低下するおそれがある。

### 改善内容

全車両、ユニオンボルトの緩み及びブレーキ液の漏れを点検し、当該ボルトの緩みまたはブレーキ液の漏れがあるものは、当該ボルトを新品と交換する。また、リヤスタビライザにストッパを追加する。
