## 改善箇所説明図

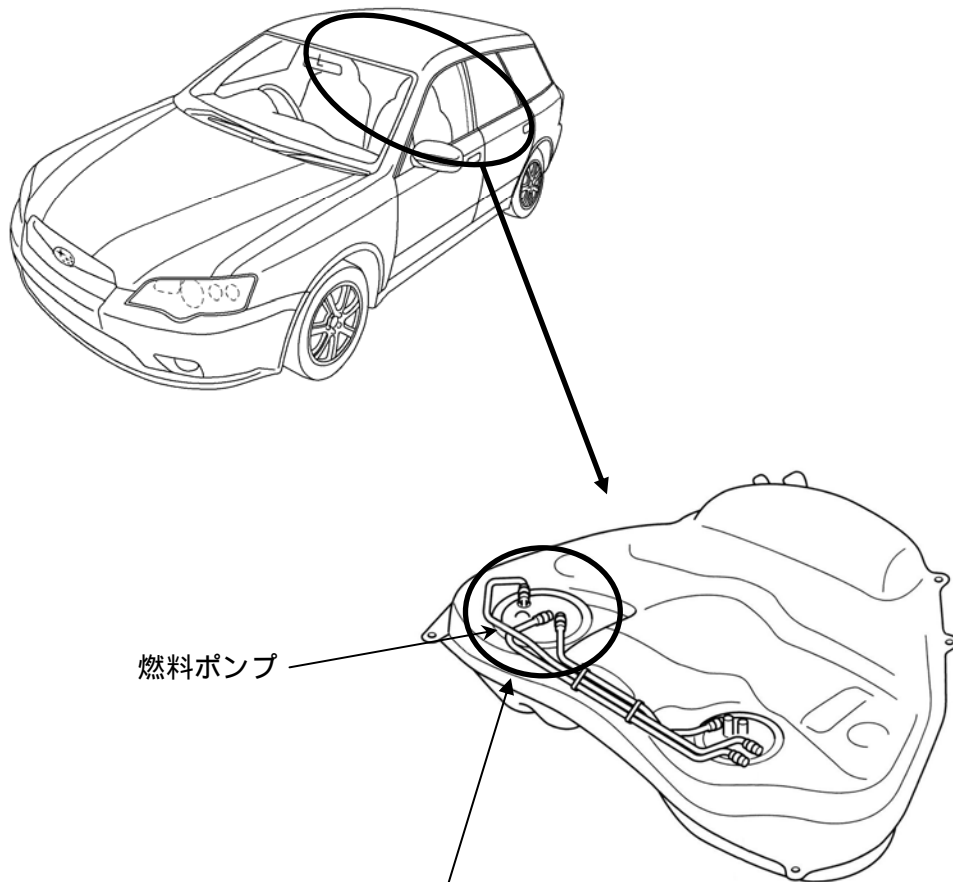
### 基準不適合発生箇所

燃料タンクにおいて、燃料ポンプ取付け部のパッキンの組付けが不適切なため、当該取付け部のシール性が不足しているものがある。そのため、燃料タンクを満タンにした場合、当該取付け部より燃料が漏れるおそれがある。

全車両、パッキンを適切に組付けた燃料タンク一式と交換する。

燃料タンクを車体に取り付けているボルトに白ペイントを塗布する。
