## 改善箇所説明図

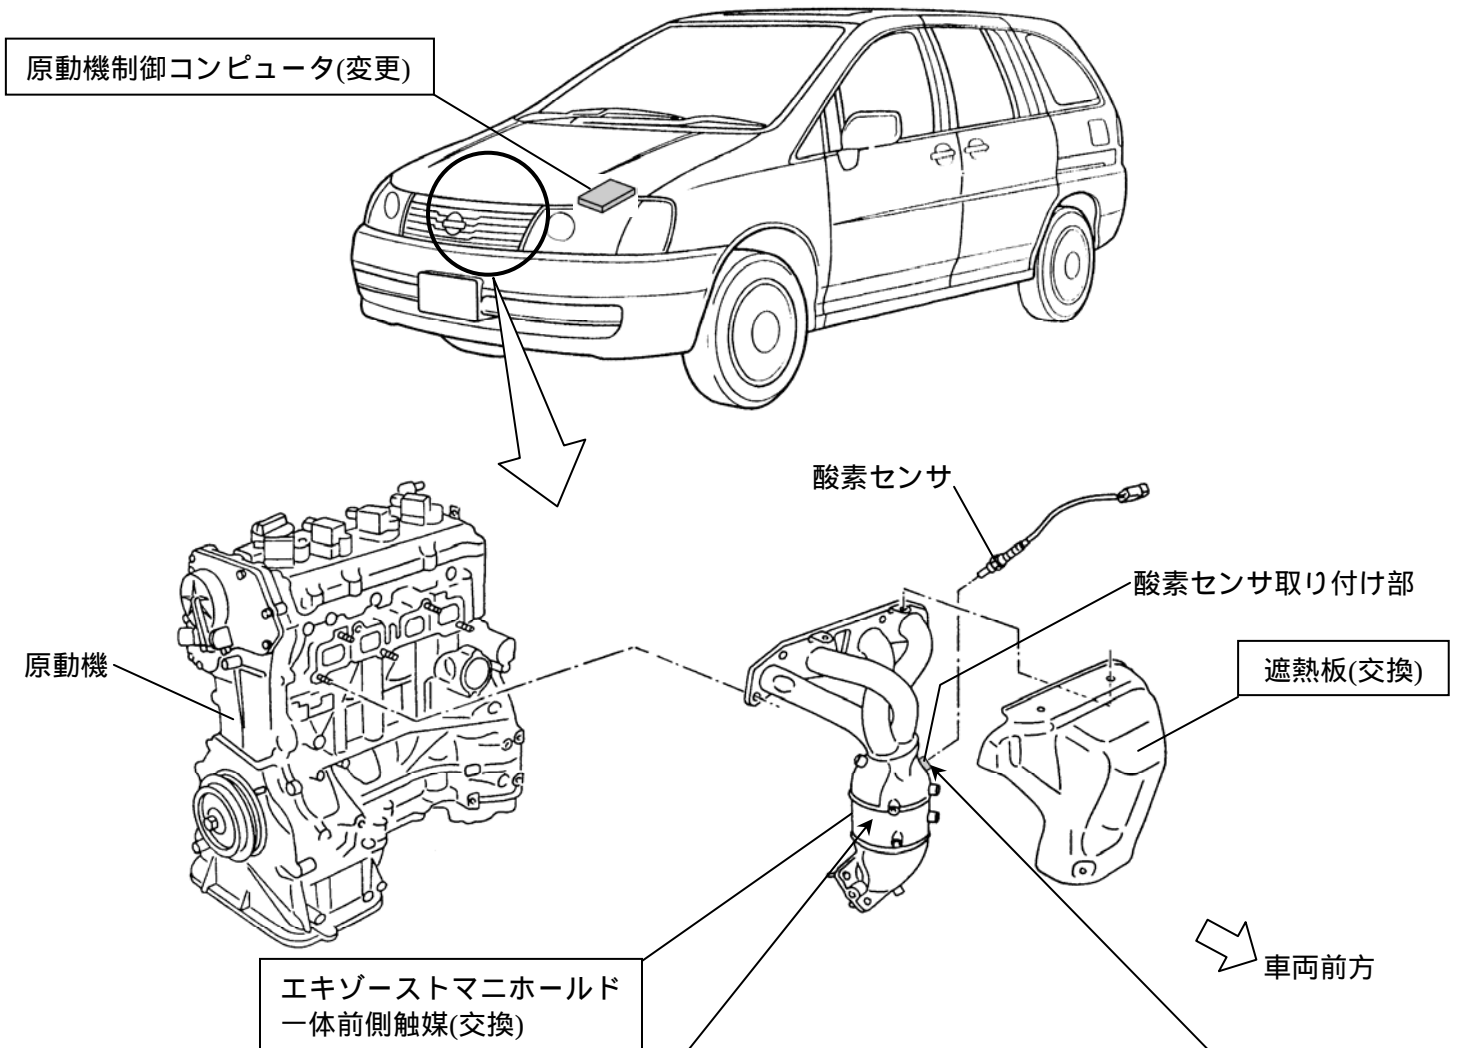
原動機制御コンピュータのプログラムが不適切なため、高速走行中の減速時に空気量が不足して失火した燃料が前側触媒部で燃焼する。または、エキゾーストマニホールド内部の排気流れに偏りがあるため、前側触媒内部が部分的に高温となる。そのため、当該触媒内部が高温の熱負荷を繰り返し受けて熱劣化し、損傷するおそれがある。

エキゾーストマニホールドの遮熱板の形状が不適切なため、前側触媒の酸素センサ取り付け部が熱負荷を繰り返し受けて、当該取り付け部が腐食する。そのため、当該取り付け部がはがれて異音が発生し、そのまま使用を続けると、酸素センサが外れて、騒音が増大するおそれがある。

全車両、当該プログラムを変更すると共に、触媒の損傷状態を点検し、異常がある場合はエキゾーストマニホールド一体前側触媒を新品と交換する。なお触媒内部に整流板を設けている車両については、異常の有無に関わらず、全車両、エキゾーストマニホールド一体前側触媒を対策品と交換する。全車両、エキゾーストマニホールド遮熱板を対策品に交換すると共に、酸素センサ取り付け部の状態を点検し、当該取り付け部がはがれた場合は、エキゾーストマニホールド一体前側触媒を対策品と交換する。

識別：銀色のシールをモデルナンバープレートの右横に貼り付ける。

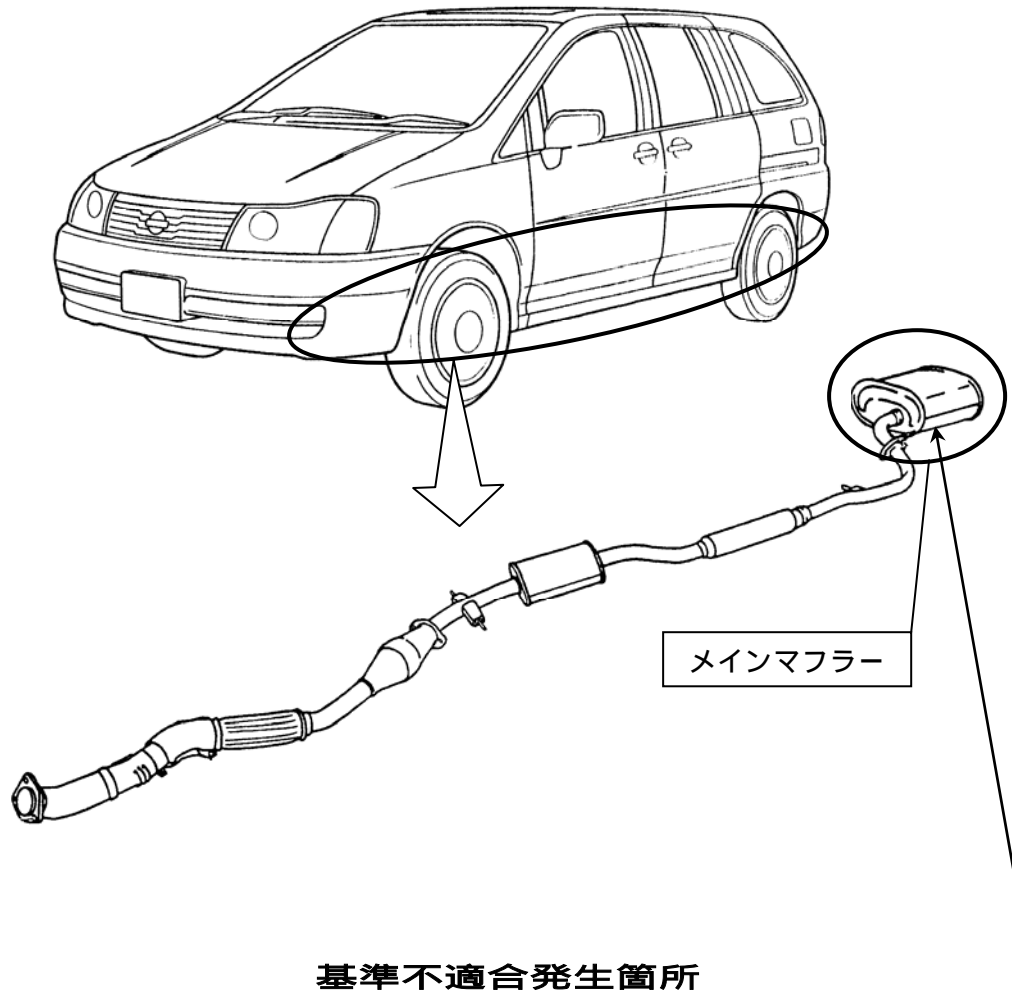
メインマフラーの材質が不適切なため、当該マフラー内部のインレットパイプが切損した場合に、インレットパイプ取り付け部に応力が集中して破損し、騒音が増大するおそれがある。

全車両、当該マフラーを対策品と交換する。

識別：銀色のシールをモデルナンバープレートの右横に貼り付ける。
