## 改善箇所説明図

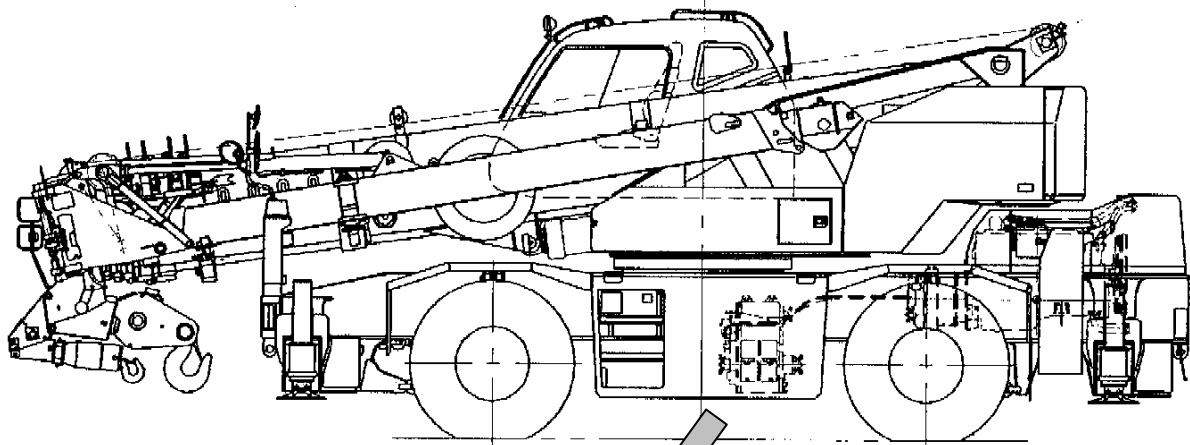
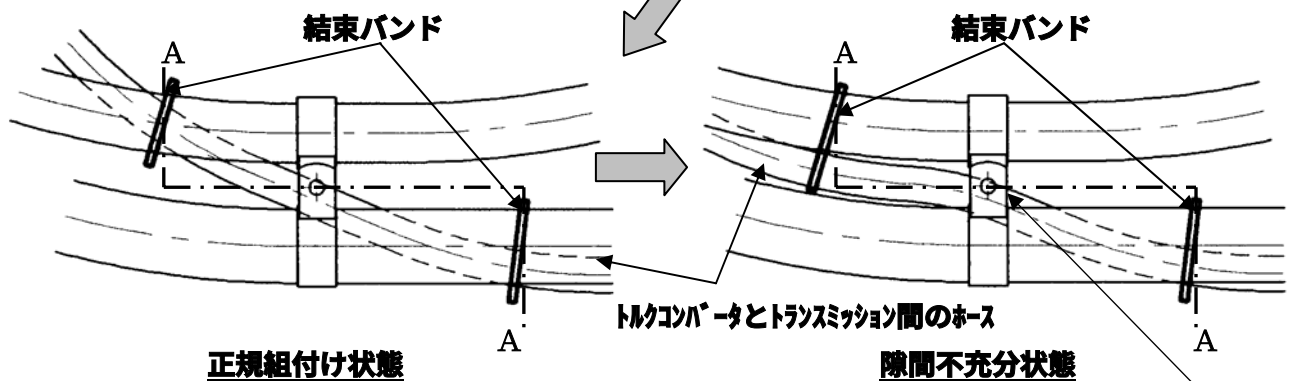
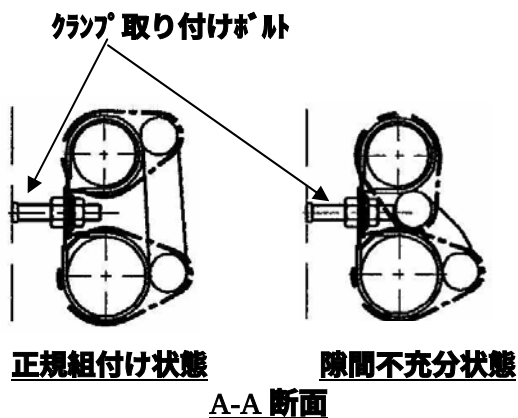
### 基準不適合発生箇所

トルクコンバータとミッション間のホースを固定する結束バンドの取り付けが不適切なため、当該ホースと作業装置用ホースを固定するクランプ取り付けボルト間の隙間が不十分なものがある。そのため、車両の振動等によりホースとボルトが接触し、ホース表面が磨耗して穴が空いてオイルが漏れ、最悪の場合、トルクコンバータ油圧警報が鳴るとともに、走行不能となるおそれがある。
