# 改善箇所説明図

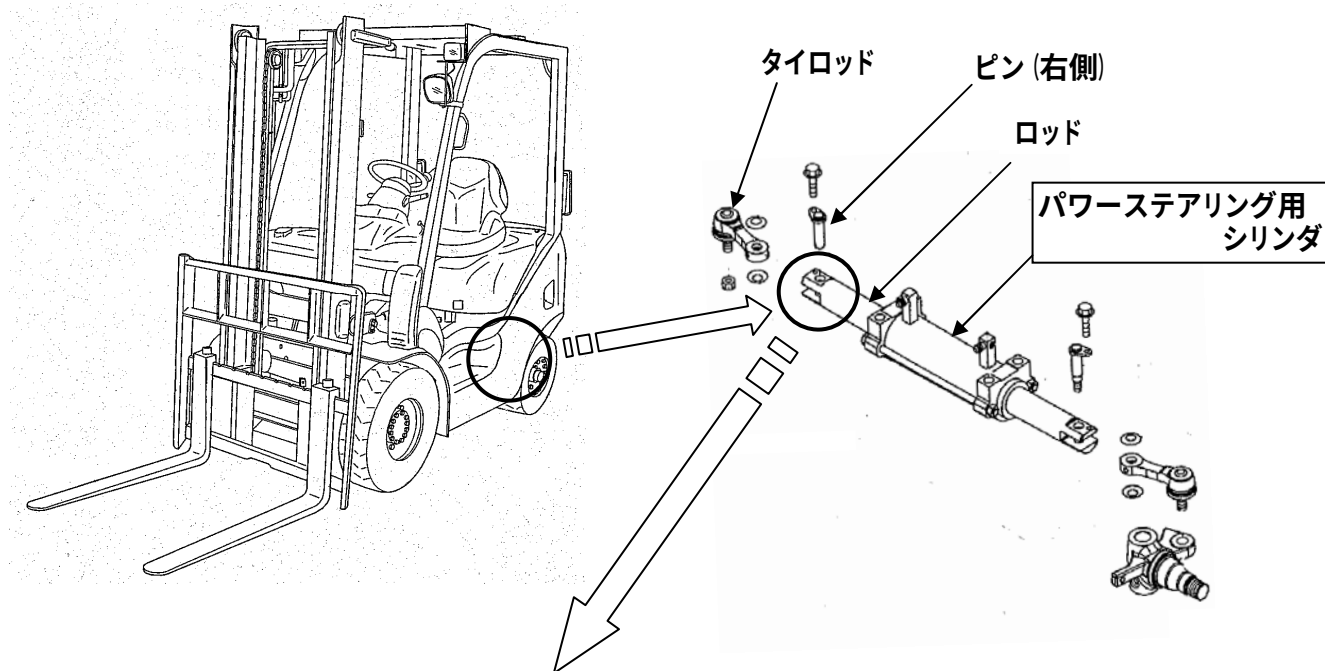
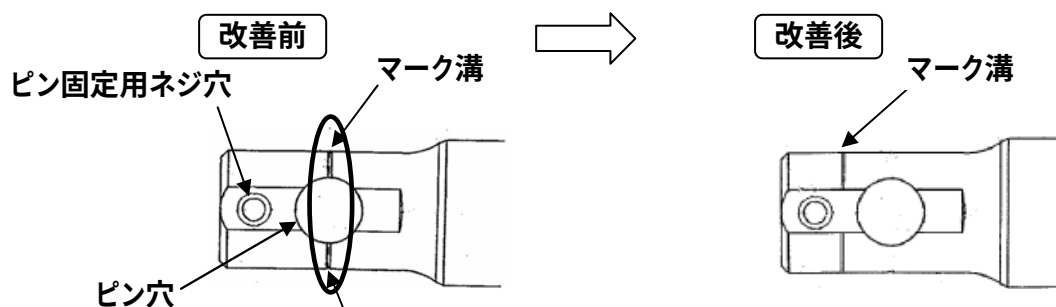
## 基準不適合箇所

注: □ は、交換部品を示す

パワーステアリング用シリンダの右側ロッドに不適切な加工を行ったため、当該ロッドの強度が不足しており、かじ取り操作を繰り返すと、当該ロッドのピン穴部に亀裂が生じるものがある。そのため、そのまま使用を続けると、亀裂が進行して破損し、右後輪タイヤの操舵ができなくなるおそれがある。

全車両、パワーステアリング用シリンダー式を対策品と交換する。

対策型パワーステアリング用シリンダは、ロッド右側ピン穴近傍外周表面に加工した溝位置で外観上識別できる。
