## 改善箇所説明図

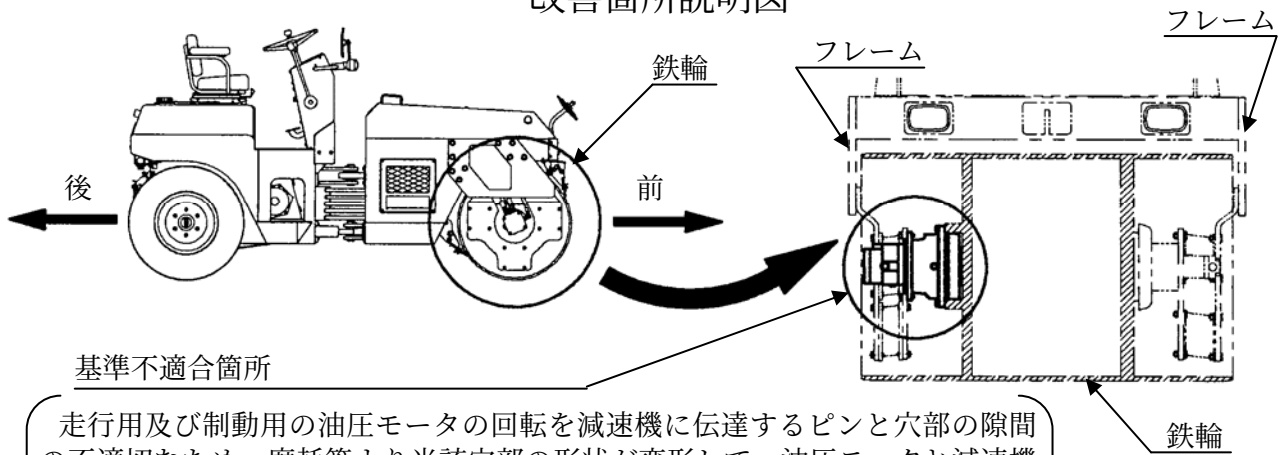
走行用及び制動用の油圧モータの回転を減速機に伝達するピンと穴部の隙間の不適切なため、磨耗等より当該穴部の形状が変形して、油圧モータと減速機を締結しているボルトに過大な曲げ力が生じ、当該ボルトが折損するものがある。そのため、そのまま使用を続けると、ピンに過大な曲げ力が生じて折損し、走行不能及び制動不能となるおそれがある。

改善措置の内容：全車両、油圧モータ及び減速機一式を対策品と交換する。
