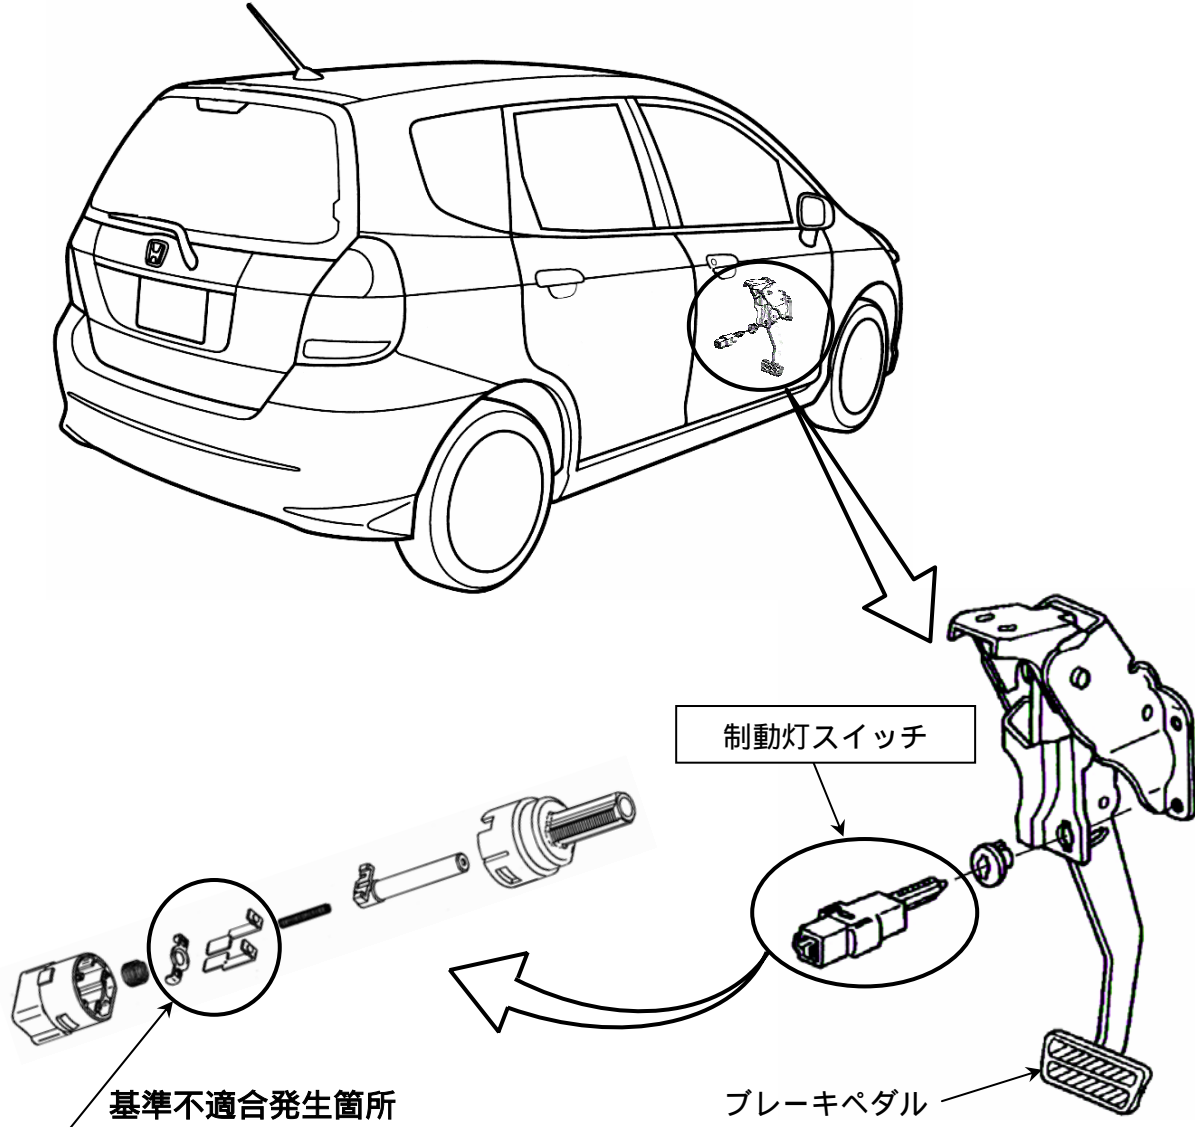
車両製作工程で制動灯スイッチの接点部に不適切な潤滑剤が付着したため、接点の断続の際に発生する熱により潤滑剤成分が酸化し、当該接点部の接触抵抗が増大するものがある。そのため、接点にはたらく電気負荷が小さいと、当該スイッチが導通不良となり、制動灯が点灯しなくなるおそれがある。

注：  は交換部品を示す。

全車両、制動灯スイッチを対策品に交換する。

識別：助手席ドアチェッカー取り付けボルト頭部に黄色ペイントを塗布する。
