## 改善箇所説明図

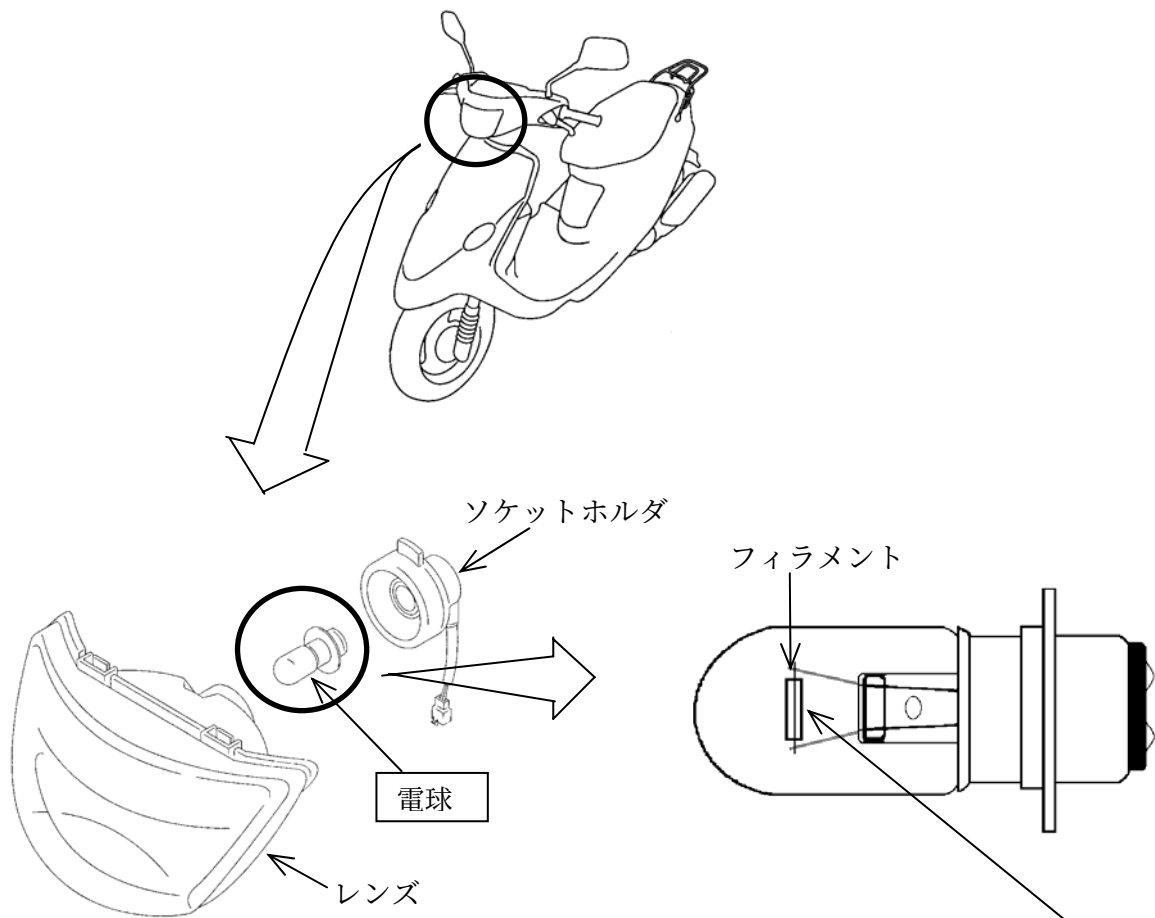
### 基準不適合発生箇所

前照灯の電球の仕様の設定が不適切なため、前照灯を点灯した時に、電球の温度が高温となり、導入線のガラス封着部の表面の劣化が早期に進行することがある。そのため、外気が電球内部に侵入し、フィラメントが異常燃焼して断線し、前照灯が不灯となるおそれがある。

識別：電球のフィラメントの形状が異なっている。

旧(現在取付けられている電球)

直線形状

新(対策品)

先端が尖ったV字形状

改善の内容：全車両、前照灯の電球を対策品と交換するとともに、取扱説明書の当該電球の仕様の記載内容を対策品の仕様に変更する。
