# 改善箇所説明図

## 基準不適合発生箇所

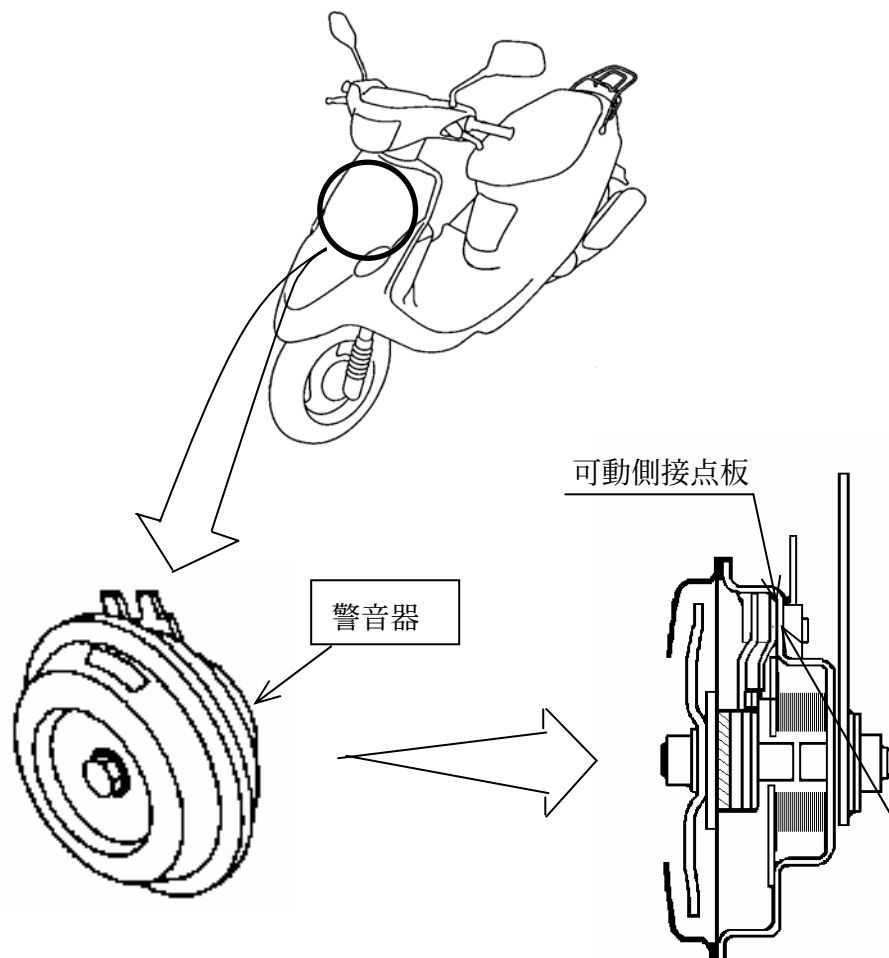
警音器内部の可動側接点板の加工不良により、当該接点板の形状が不適切なものがあるため、そのまま使用を続けると、当該接点板に亀裂が発生し、警音器が鳴らなくなるおそれがある。

改善の内容： 全車両、警音器を良品と交換する。

識別：警音器中心部のボルトの頭部に白ペイントを塗布する。
