## 改善箇所説明図

### 基準不適合箇所

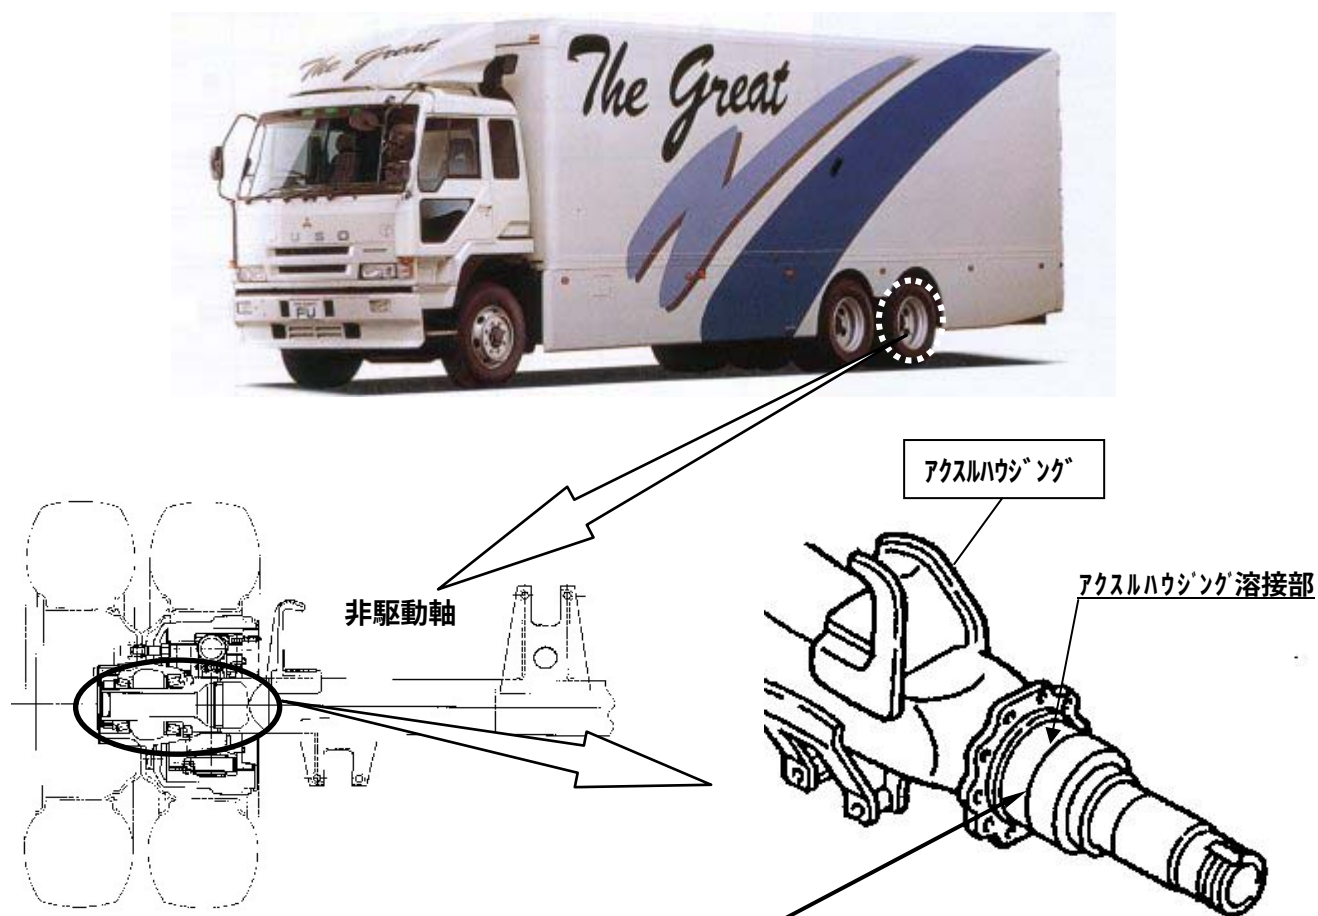
後2軸大型トラックの後々軸（非駆動軸）アクスルハウジングの溶接工程が不適切なため、溶接不良のアクスルが組込まれた車両がある。

そのため、使用を続けると溶接部に亀裂が発生し、最悪の場合、アクスルハウジングが折損して、走行不能またはブレーキドラムが過熱し車両火災に至るおそれがある。

全車両、当該アクスルハウジングの溶接部を点検し、異常の認められるものは、良品と交換する。
