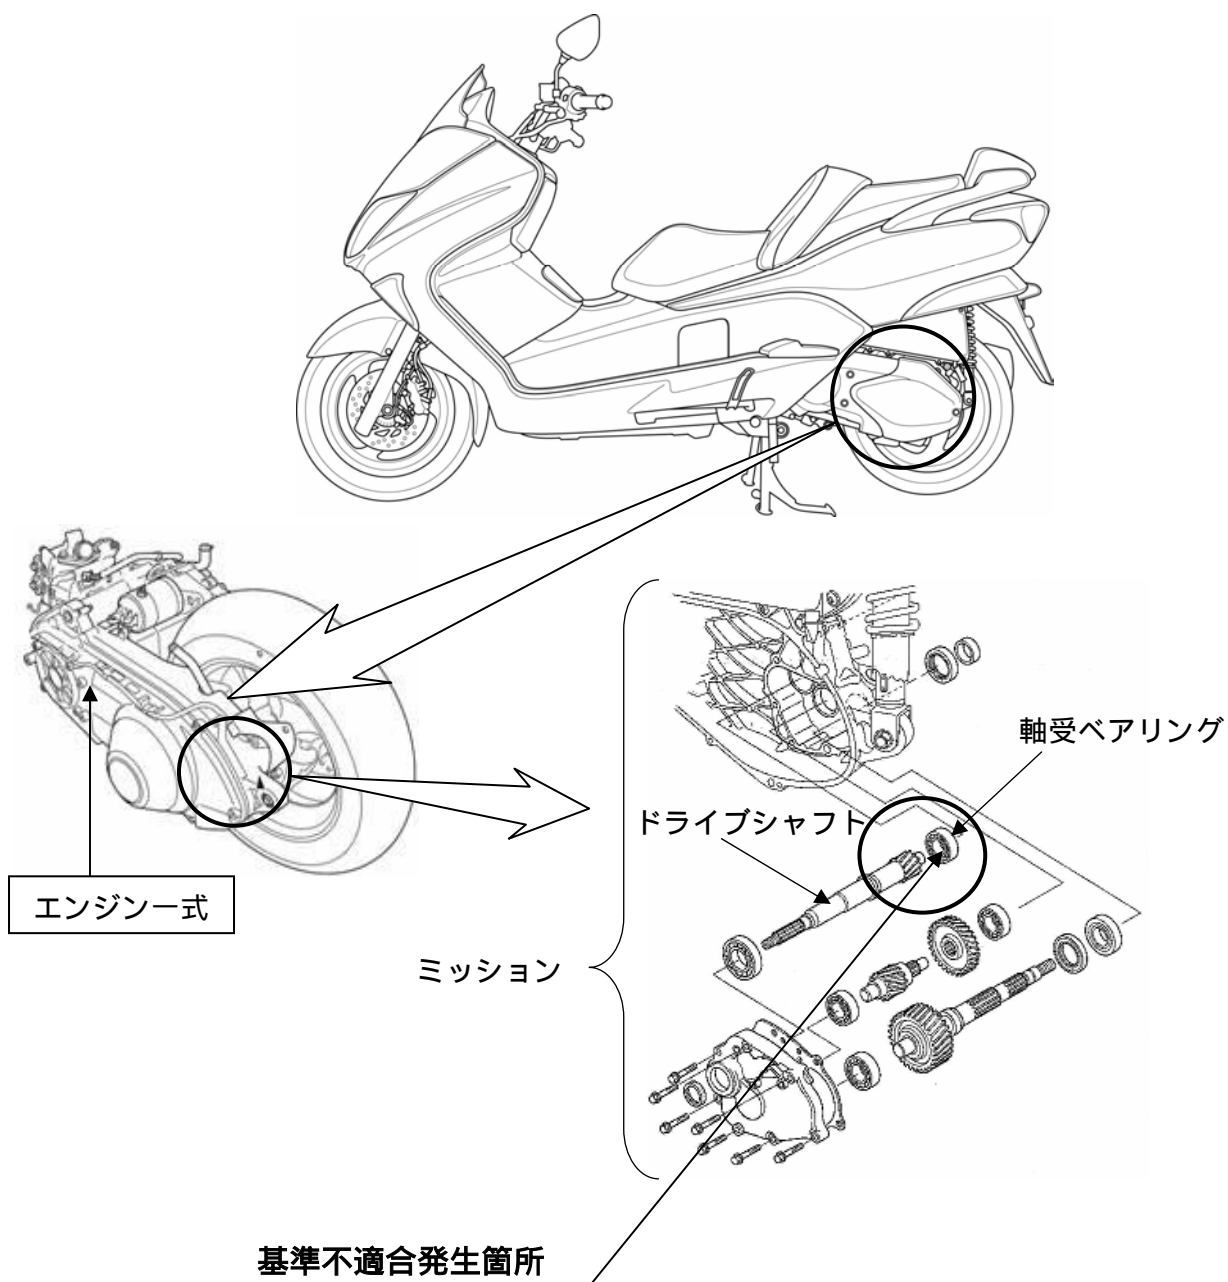
エンジン製造工程でオイルの注入作業が不適切なため、ミッションオイルが注入されていないものがある。そのため、そのまま使用を続けると、ミッション内部の軸受ベアリングが高温となり、当該ベアリングが破損し、走行不能となるおそれがある。

全車両、ミッションオイルの有無を点検し、オイルが注入されていないものは、エンジン式を新品と交換する。
