## 改善箇所説明図

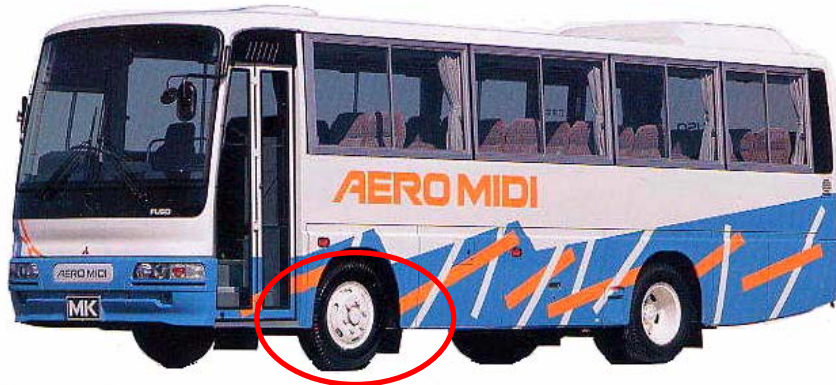
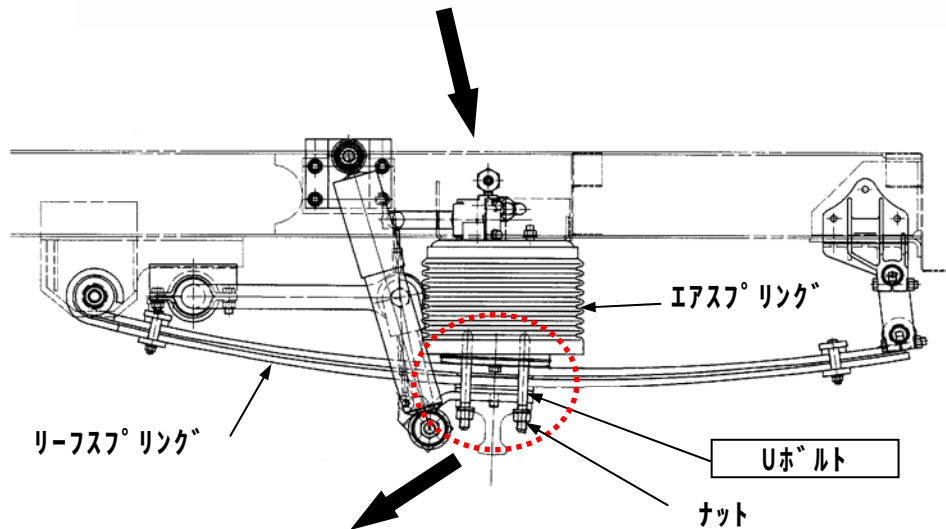
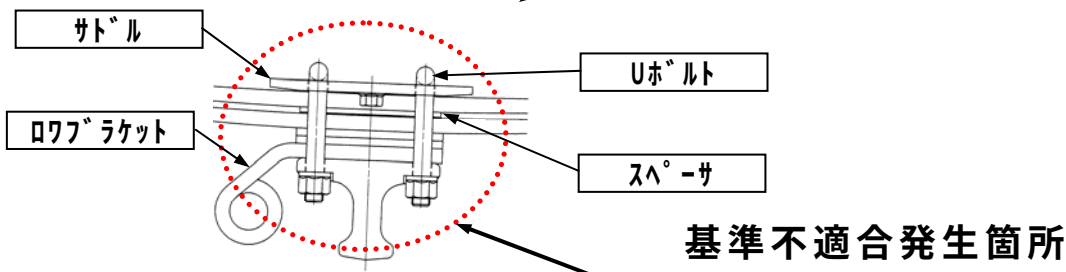
基準不適合発生箇所

リーフ・エア混合式サスペンションにおいて、リーフスプリングとフロントアクスルを固定するUボルトの取付構造及び締付けトルクが不適切なため、旋回時等に当該Uボルトに過大なこじり力が発生し、亀裂が発生するものがある。そのため、そのままの状態で使用を続けると、Uボルトが折損し、最悪の場合、当該サスペンションがフロントアクスルからずれて、走行安定性が損なわれるおそれがある。

全車両、Uボルトの取付部品を確認の上、対策品未装着の場合には、Uボルト及び取付部品を対策品と交換する。すでに対策品に交換されている場合は、Uボルト及びナットを新品と交換する。
