## 改善箇所説明図

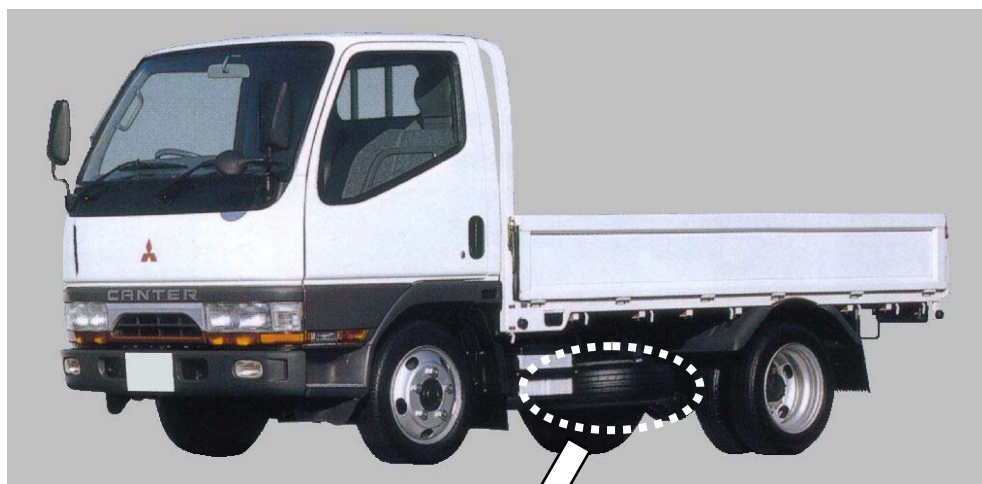
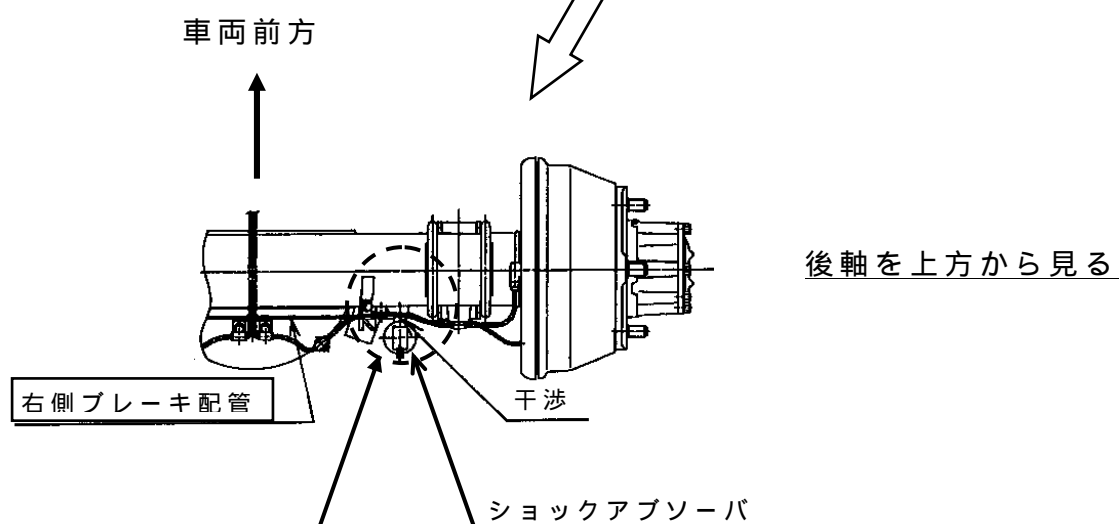
後軸の右側ブレーキ配管の取りまわしが不適切なため、走行中にショックアブソーバと当該ブレーキ配管が干渉するものがある。

そのため、そのままの状態で使用を続けると、当該ブレーキ配管が損傷し、最悪の場合 ブレーキ液が漏れ、制動力が低下するおそれがある。

全車両、後軸の右側ブレーキ配管の対策品への交換有無を確認し、対策品が未装着の車両は対策品と交換する。
