## 改善箇所説明図

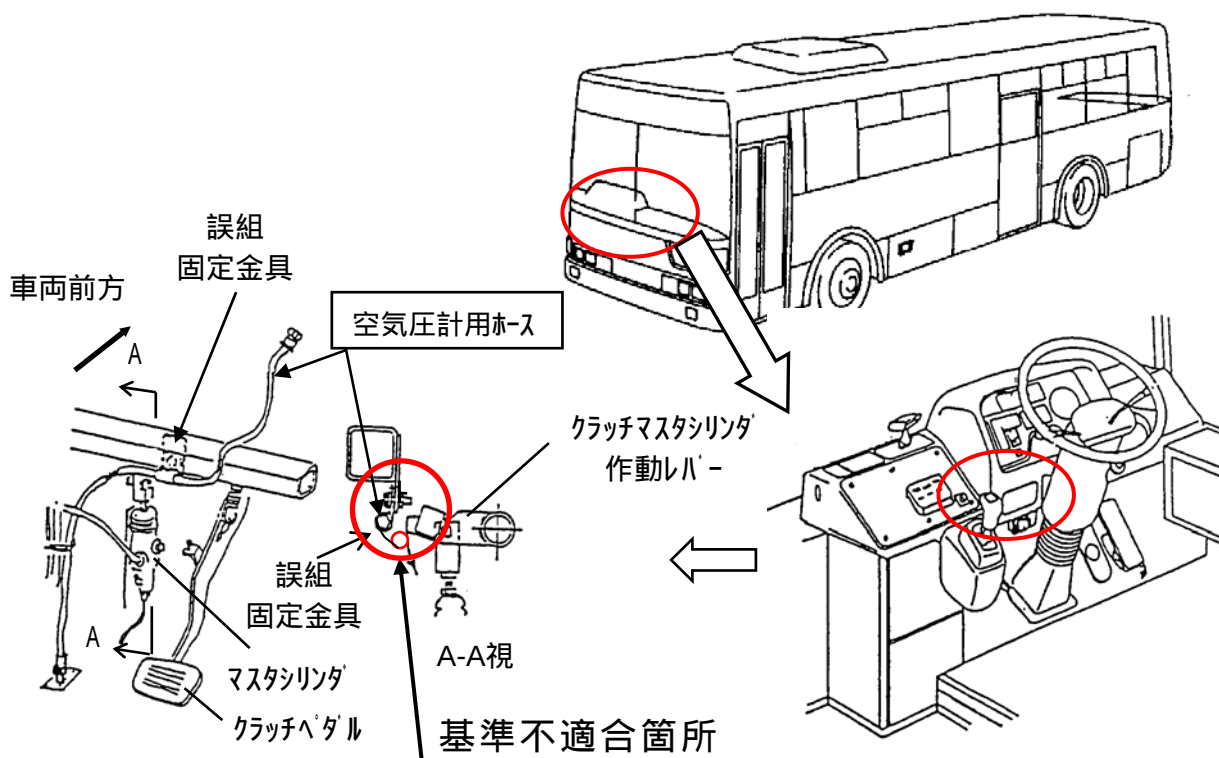
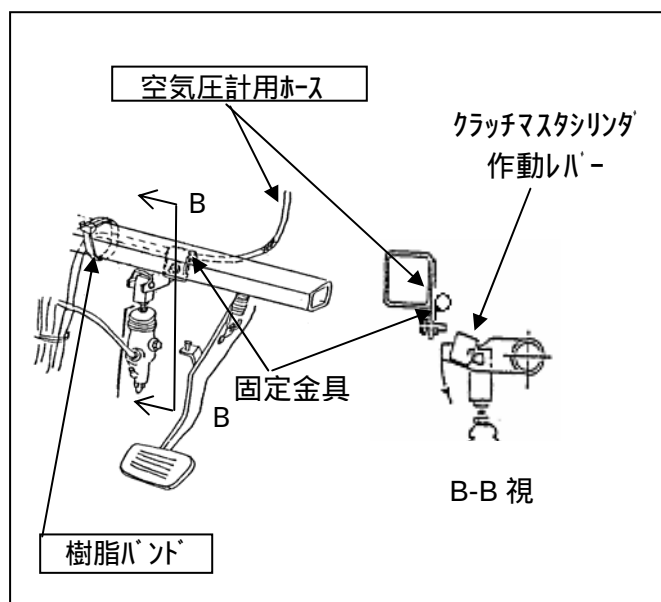
空気圧計用ホースの固定金具の組付け及びホース取り回しが不適切なため、当該ホースがクラッチマスシリンダの作動レバー部と干渉するものがある。そのため、クラッチ操作を繰り返し行くと、当該ホースが損傷し、最悪の場合、エアが漏れ、制動力が低下するおそれがある。

全車両、当該ホース固定金具を正規位置に変更したうえで、ホースを新品に交換するとともに、樹脂バンドを追加する。

識別：作業完了車には、車両左後方点検リッド裏の位置に「HB-12」の文字が記載された白黄色シールを貼り付ける。
