## 改善箇所説明図②

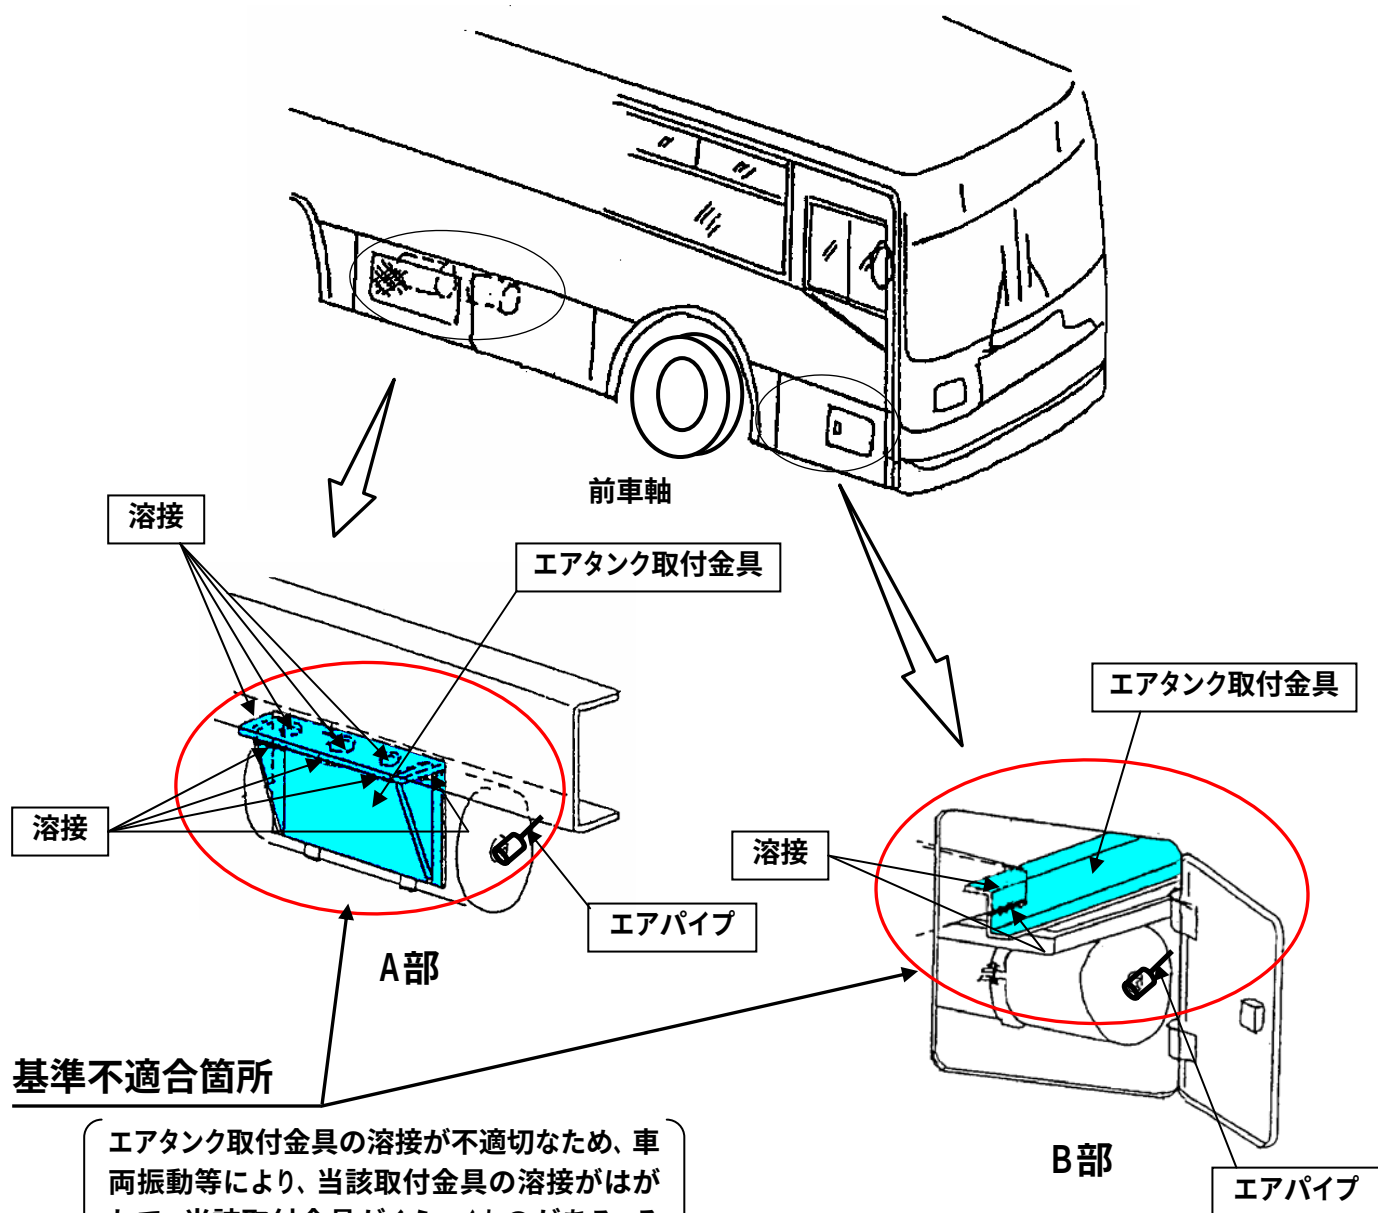
エアタンク取付金具の溶接が不適切なため、車両振動等により、当該取付金具の溶接がはがれて、当該取付金具がぐらつくものがある。そのため、そのまま使用を続けると、当該エアタンクに取り付けられたエアパイプが損傷し、最悪の場合、エアが漏れ、制動力が低下するおそれがある。

全車両、当該取付金具の溶接の状況を点検し、溶接が不適切な場合、溶接補修を行う。なお、エアパイプを点検し、エアパイプが損傷しているものは、エアパイプを新品に交換する。
