## 改善箇所説明図

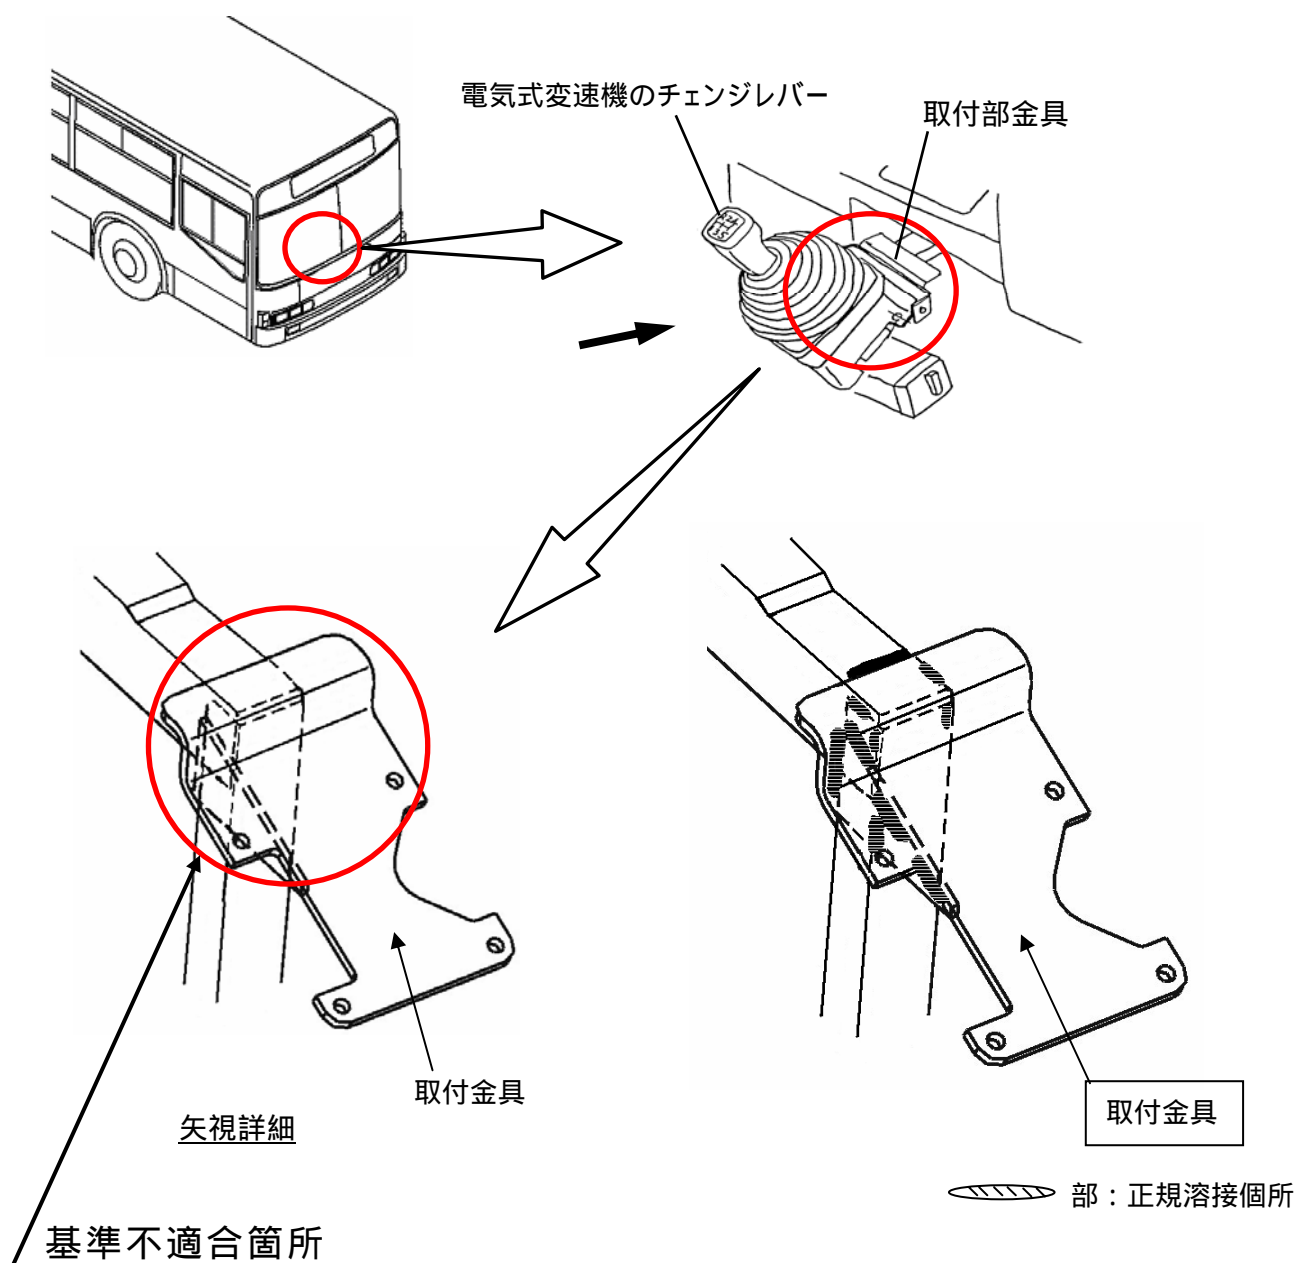
電気式変速機のチェンジレバー取付金具の溶接が不適切なため、変速操作により、当該取付金具の溶接がはがれて、チェンジレバーがぐらつくものがある。そのため、そのままの状態で使用を続けると、最悪の場合、チェンジレバーが脱落するおそれがある。

全車両、当該取付金具の溶接補修を行う。

識別：作業完了車には、車両左後方点検リッド裏の位置に「HB-14」の文字が記載された白黄色シールを貼り付ける。
