# 改善箇所説明図

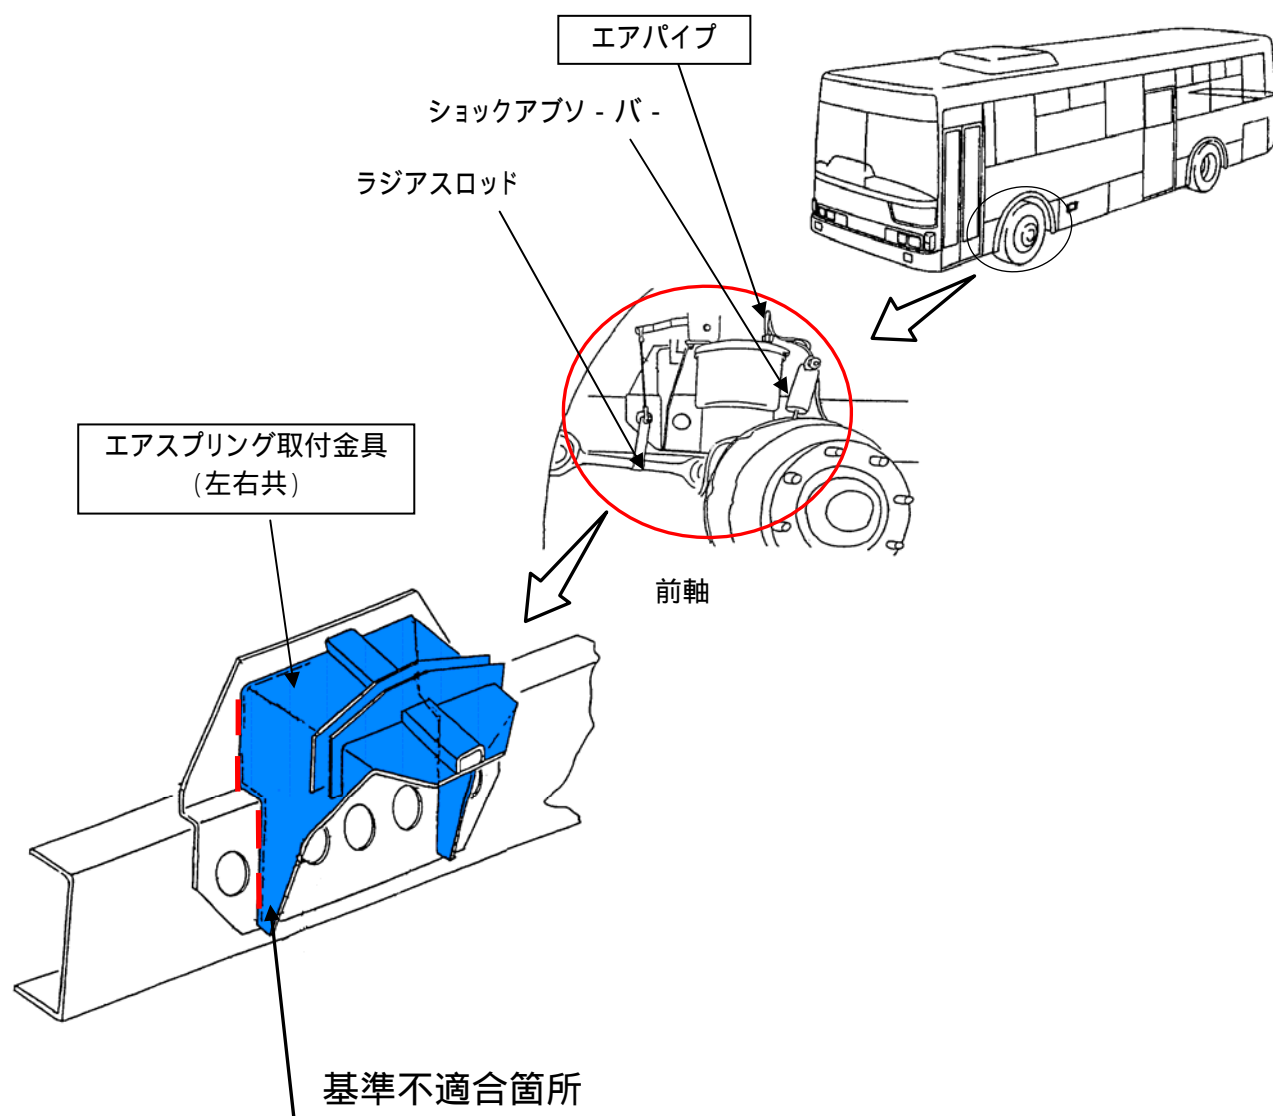
前軸のエアスプリング取付金具の溶接強度が不足しているため、車両振動等により、当該取付金具の溶接がはがれて、当該取付金具がぐらつくものがある。そのため、エアスプリングにエアを供給するパイプが損傷し、最悪の場合、エアが漏れ、走行不能になるおそれがある。

全車両、当該取付金具の溶接補修を行う。なお、エアスプリングにエアを供給するパイプを点検し、損傷しているものはパイプを新品に交換する。
