## 改善箇所説明図

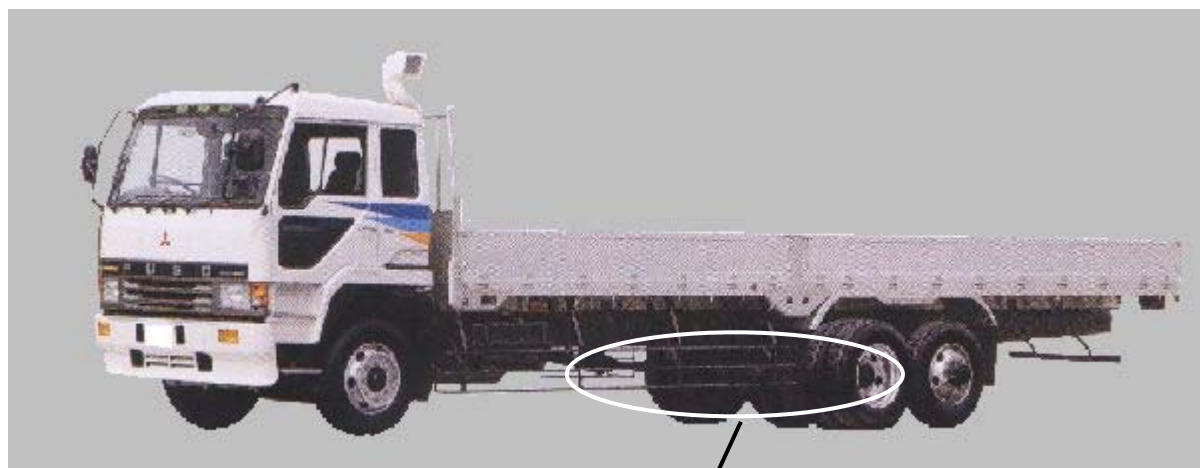
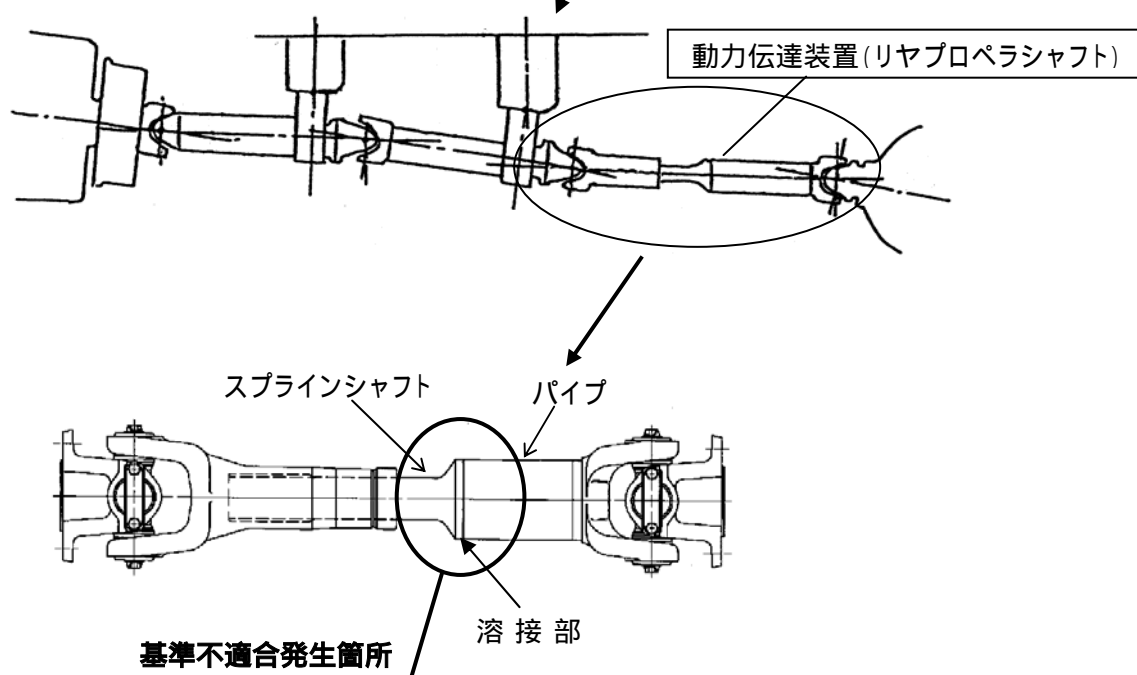
リアプロペラシャフトにおいて、パイプとスプラインシャフトの溶接部の構造が不適切なため、高車速走行時に起こるプロペラシャフトの曲げ共振により溶接部に亀裂が発生するものがある。そのため、そのままの状態で使用を続けると、亀裂が進行し、最悪の場合、当該プロペラシャフトが折損、脱落して走行不能となるおそれがある。

全車両、当該プロペラシャフトを対策品と交換する。

#### 改善前

プロペラシャフト寸法

長さ 1650 mm × 外径 90 mm × 内径 82 mm  
(板厚 4 mm)

#### 改善後

長さ 1650 mm × 外径 101.6 mm × 内径 93.6 mm  
(板厚 4 mm)
