# [改善箇所説明図]

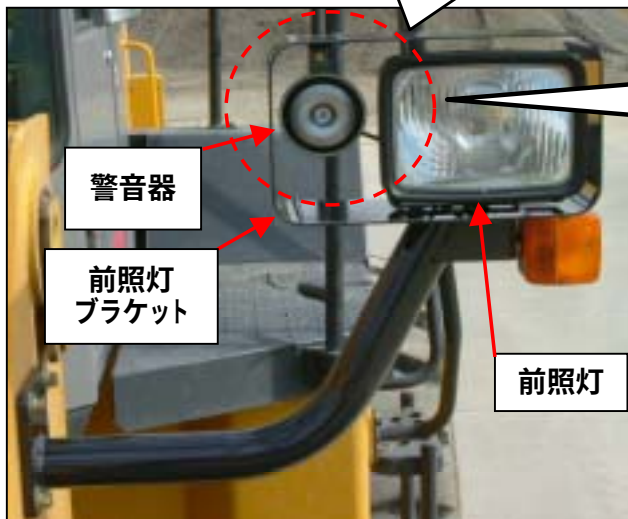
対策前 (警音器周辺写真)

警音器の取付けブラケットの強度が不足しているため、走行時等の共振により当該ブラケットに亀裂が発生することがある。そのまま使用を続けると、亀裂が進行して警音器の音色が変化し、最悪の場合、警音器が脱落するおそれがある。

全車両、警音器の取付けブラケットの強度を増した対策品と交換するとともに、警音器が共振しないように取付位置を変更する。
