# 改善箇所説明図①

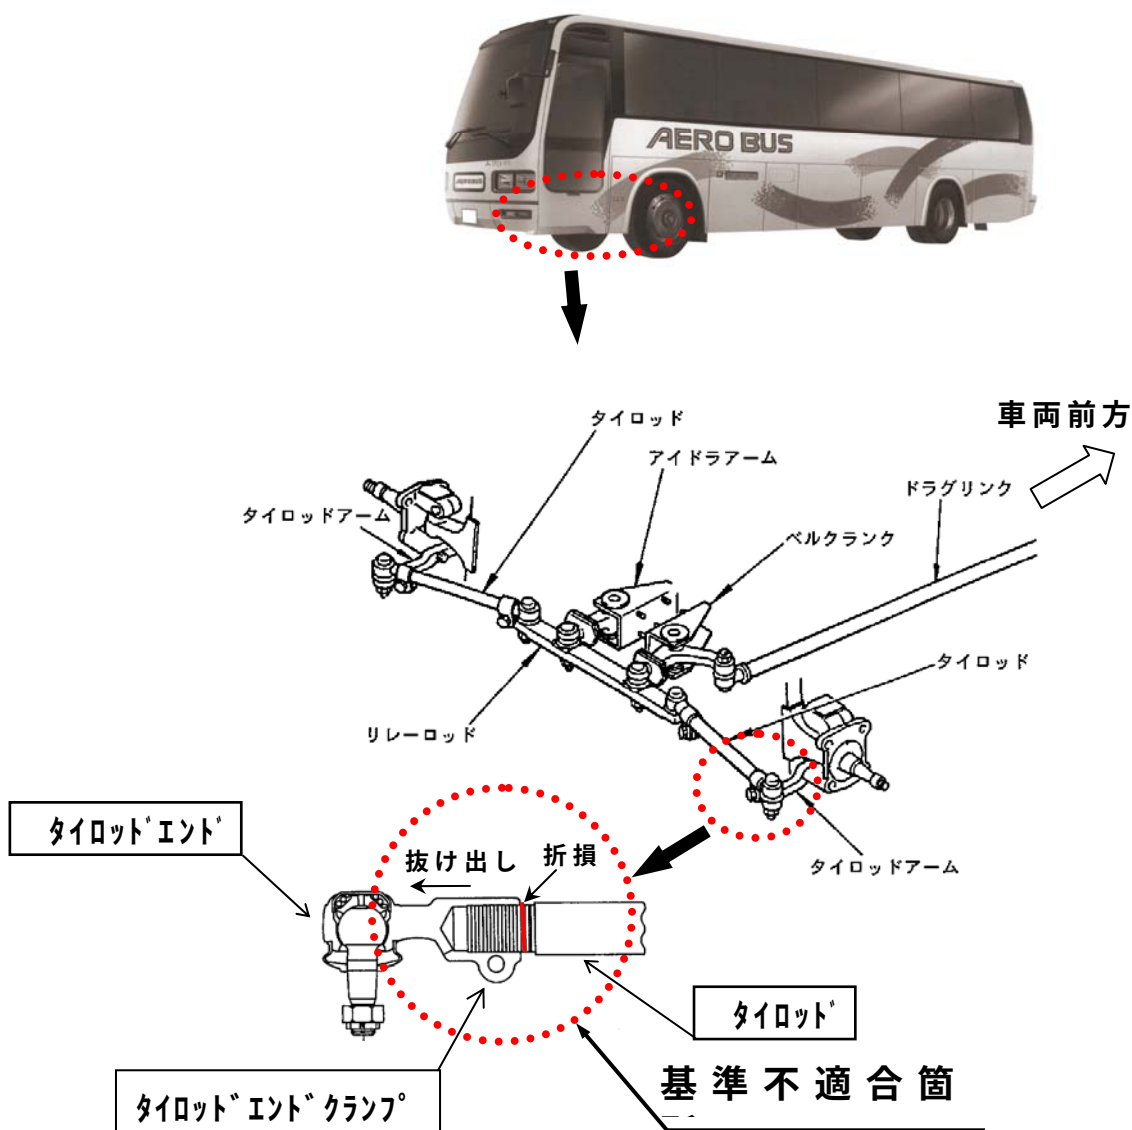
注：□ は、交換部品を示す。

タイロッドエンドクランプ部の締付け力が不足しているため、サスペンションの上下動によりタイロッドのネジ部に曲げ・こじりが発生し、当該ネジ部が摩耗して、ガタが発生するものがある。そのため、そのままの状態で使用を続けると、最悪の場合、タイロッドエンドが抜け出し、又はタイロッドが折損し、操縦不能となるおそれがある。

全車両、当該タイロッド一式を対策品と交換する。なお、部品の全数供給に時間を要するため、当面の暫定措置として、当該タイロッドエンド部ガタを点検し、ガタのある場合は対策品と交換し、問題のない場合は後日対策品と交換する。

識別：作業完了車には、左後部点検リッド裏上隅部に「HB-21」の文字が記載されたシールを貼り付ける。
