# 改善箇所説明図

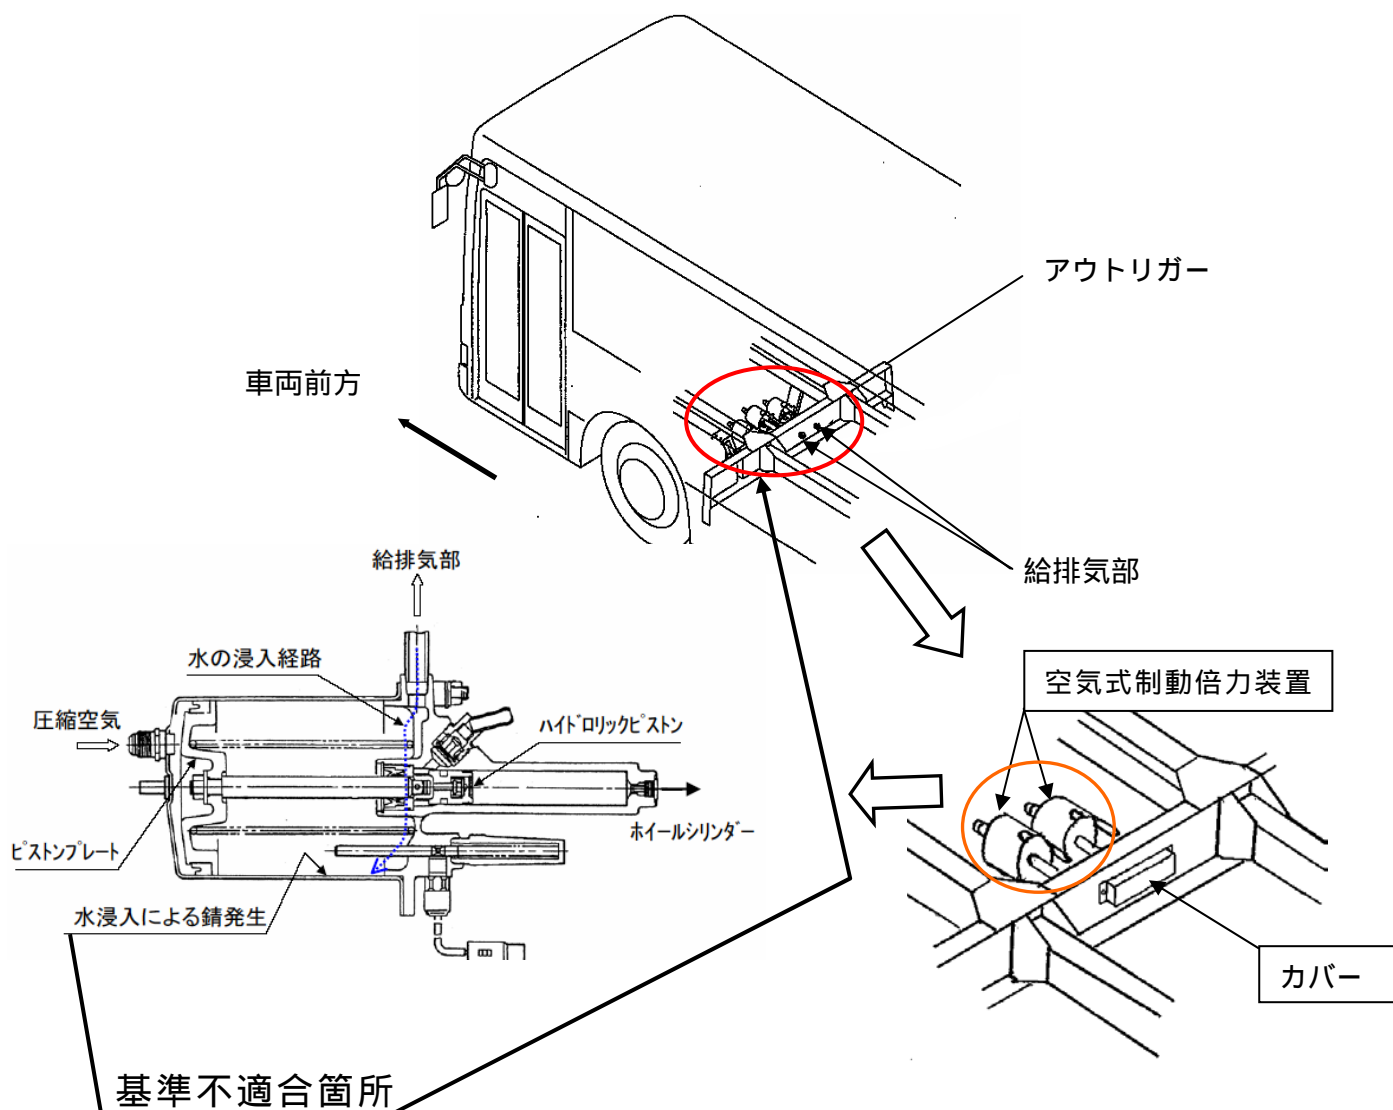
空気式制動倍力装置の吸排気部の防水カバーの装着を忘れたものがあるため、当該吸排気部から水が浸入するものがある。そのため、そのままの状態で使用を続けると、倍力装置内部に錆が発生し、最悪の場合、ピストンの作動不良により、倍力能力が減少し、制動力が低下するおそれがある。

全車両、倍力装置の吸排気部を点検し、防水カバーが未装着のものは追加する。なお、倍力装置内部を点検し、錆が認められるものは、新品に交換する。
