## 改善箇所説明図

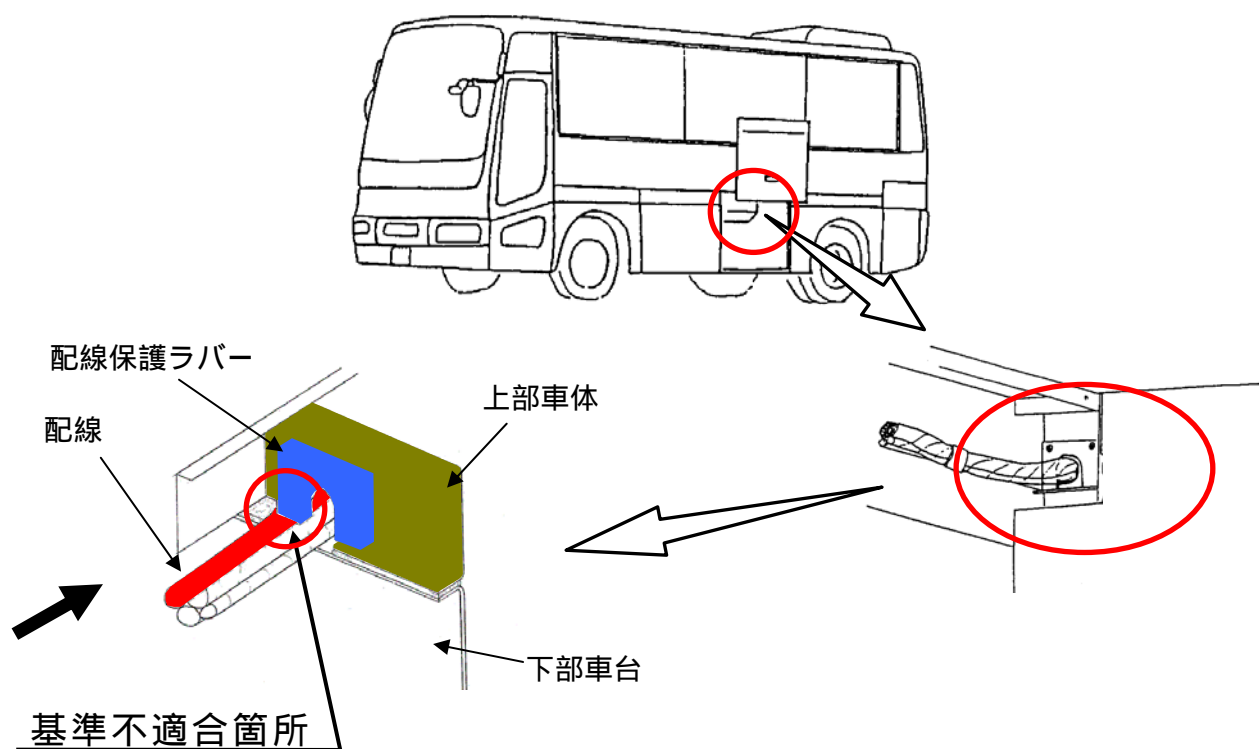
車両中央部の電気配線の組付けが不適切なものがあるため、配線が車体に挟まれているものがある。そのため、そのままの状態で使用を続けると、走行中の車体の振動により、当該配線の被覆が損傷、短絡し、最悪の場合、配線が焼損し、走行不能に至るおそれがある。

全車両、当該配線を点検、挟まれているもの及び損傷のあるものは、配線を補修する。
