## 改善箇所説明図

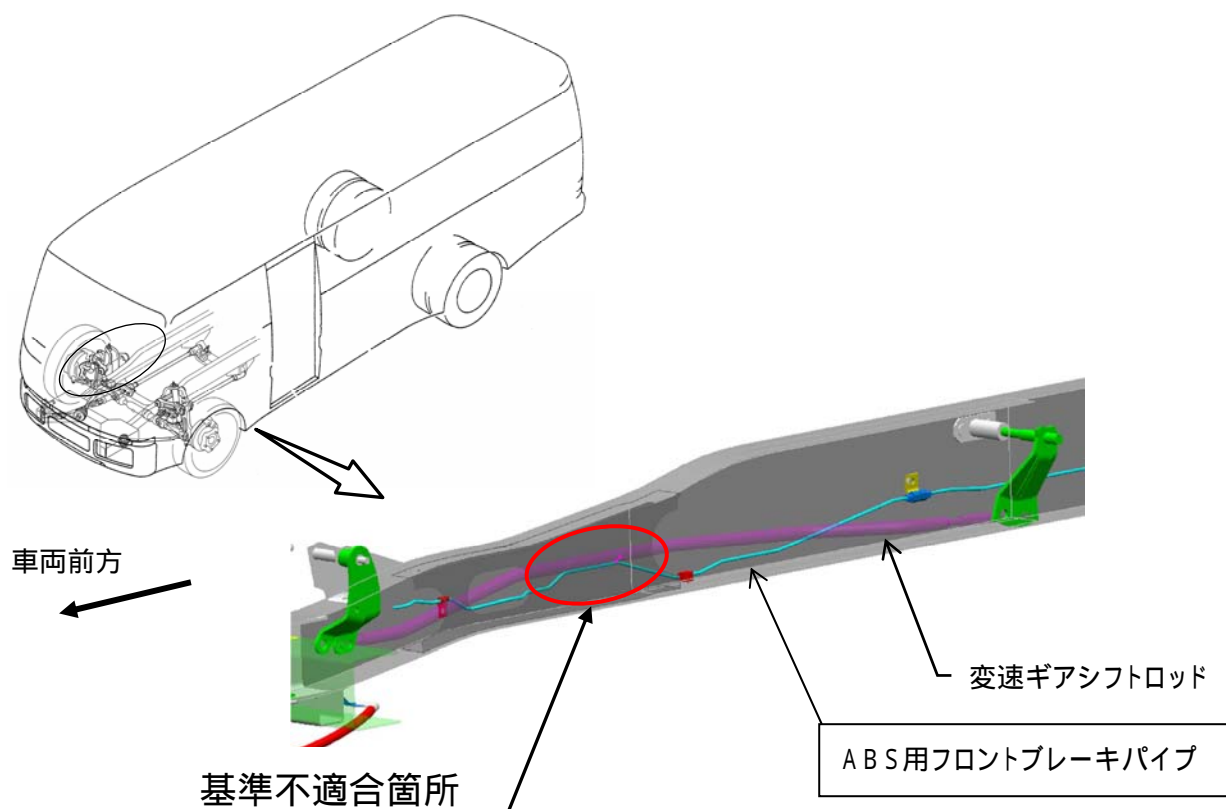
右フロントブレーキパイプの取り回しが不適切なため、変速時に当該パイプが変速ギアシフトロッドに干渉するものがある。そのため、そのまま使用を続けると当該パイプが損傷し、最悪の場合、ブレーキ液が漏れ、制動力が低下するおそれがある。

全車両、当該パイプを対策品と交換する。
