## 改善箇所説明図

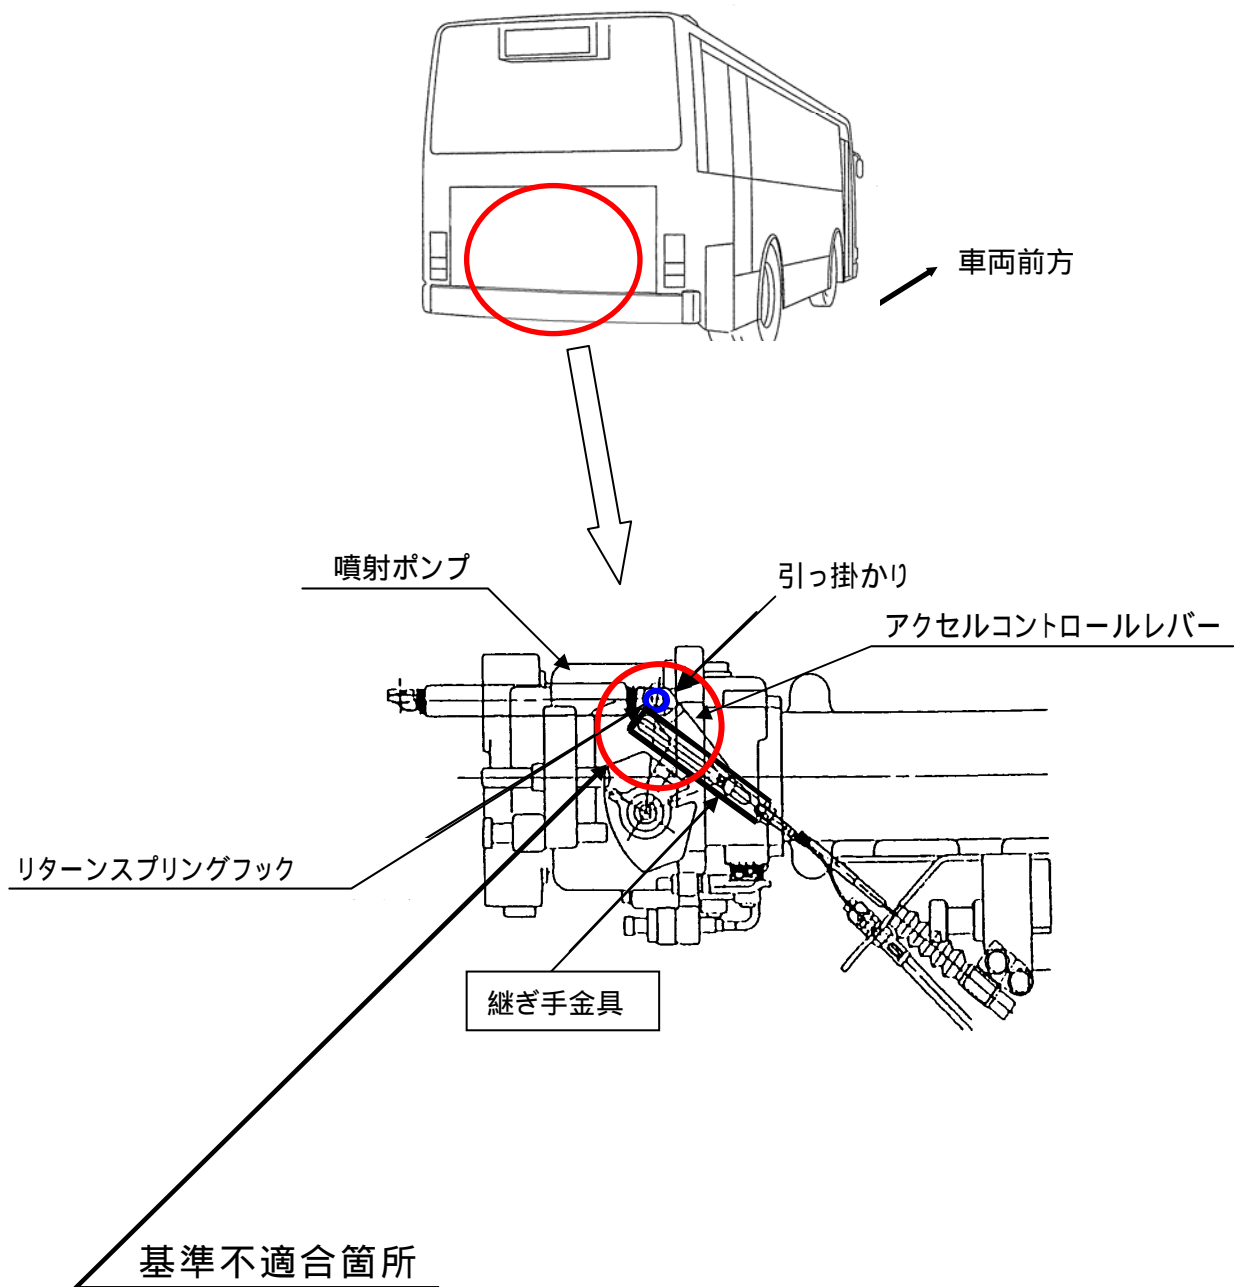
エンジンアイドリングアップ用ケーブルの継ぎ手金具の形状が不適切なため、アクセルペダルを一杯に踏み込んだ時に、リターンスプリングのフックに当該継ぎ手金具が引っ掛かるものがある。そのため、アクセルコントロールレバーが戻らず、エンジンの回転が下がらなくなるおそれがある。

全車両、当該継ぎ手金具を対策品に交換する。
