## 改善箇所説明図

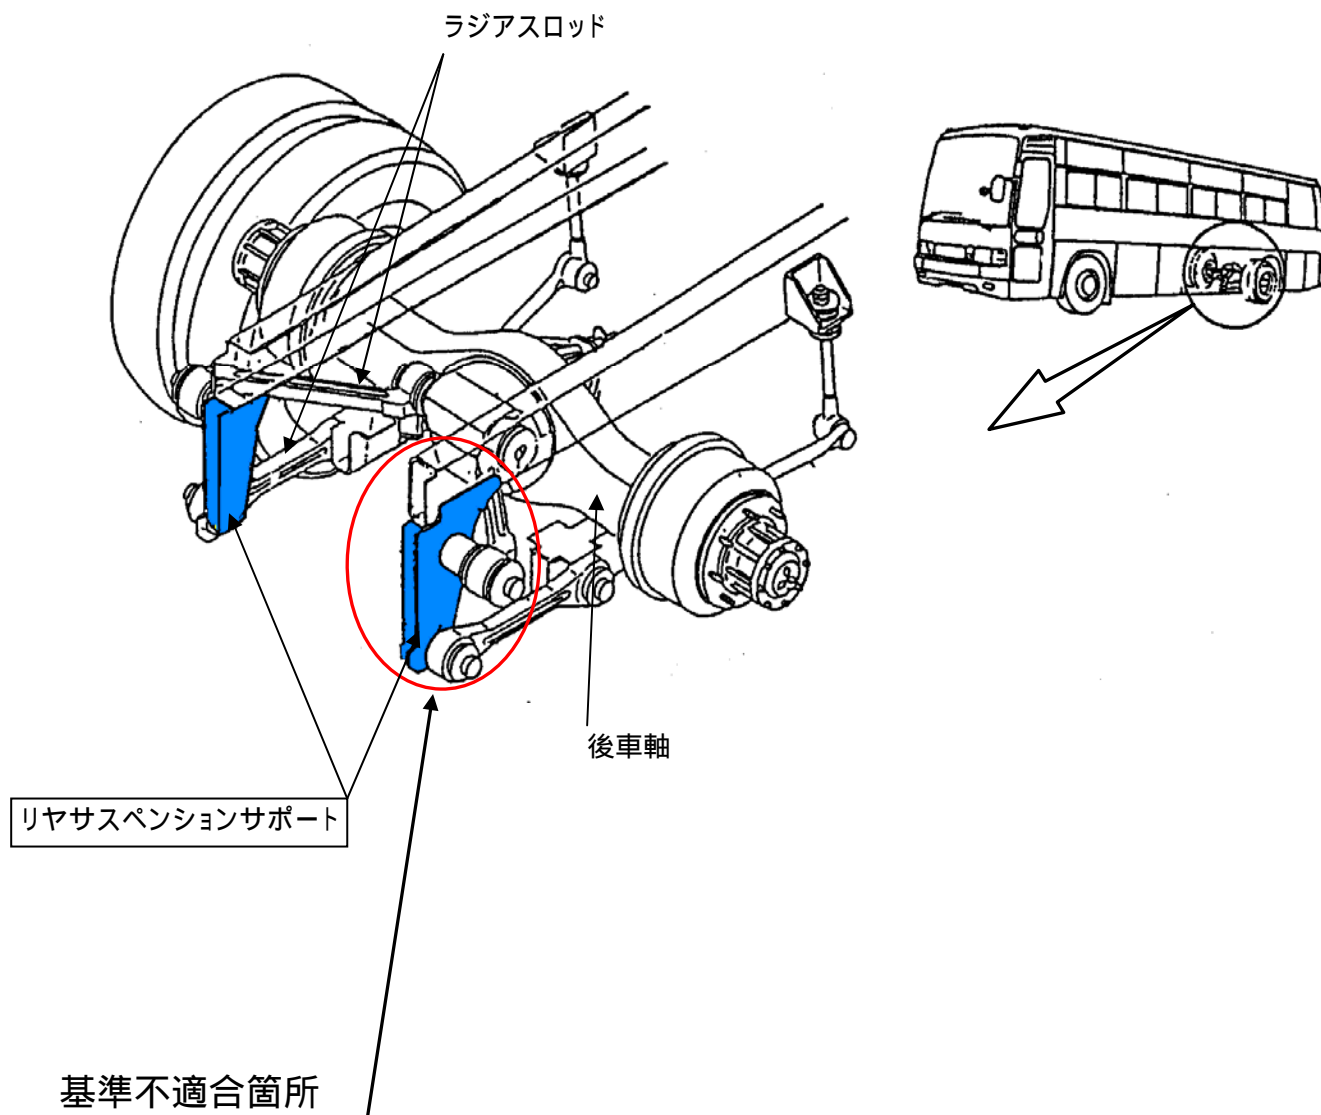
後車軸を固定するラジアスロッドの車体側取付金具(リアサスペンションサポート)の防水構造及び防錆処理が不適切なため、融雪剤等が内面に付着して錆が発生するものがある。そのため、そのまま使用を続けると、錆の進行により、当該金具に亀裂が発生することがあり、最悪の場合、当該金具が破損してラジアスロッドとともに脱落し、走行安定性が損なわれるおそれがある。

全車両、当該金具を点検し、対策品が未装着の車両は対策品と交換する。但し、当該金具を既に対策品と交換済で、かつ判定基準を満足するものは、防錆処置を実施する。  
 なお、対策品の供給及び改修作業に時間を要するため、当面の暫定措置として、当該部位を点検し、判定基準を満足するものについては、防錆処置を実施した上で、後日、当該金具を対策品と交換する。  
 さらに、当該部位については、定期的な点検・整備を行う整備基準を定める。

識別：作業完了車には、車両左後方点検リッド裏の位置に「HB-10」の文字が記載されたシールを貼り付ける。
