# 改善箇所説明図

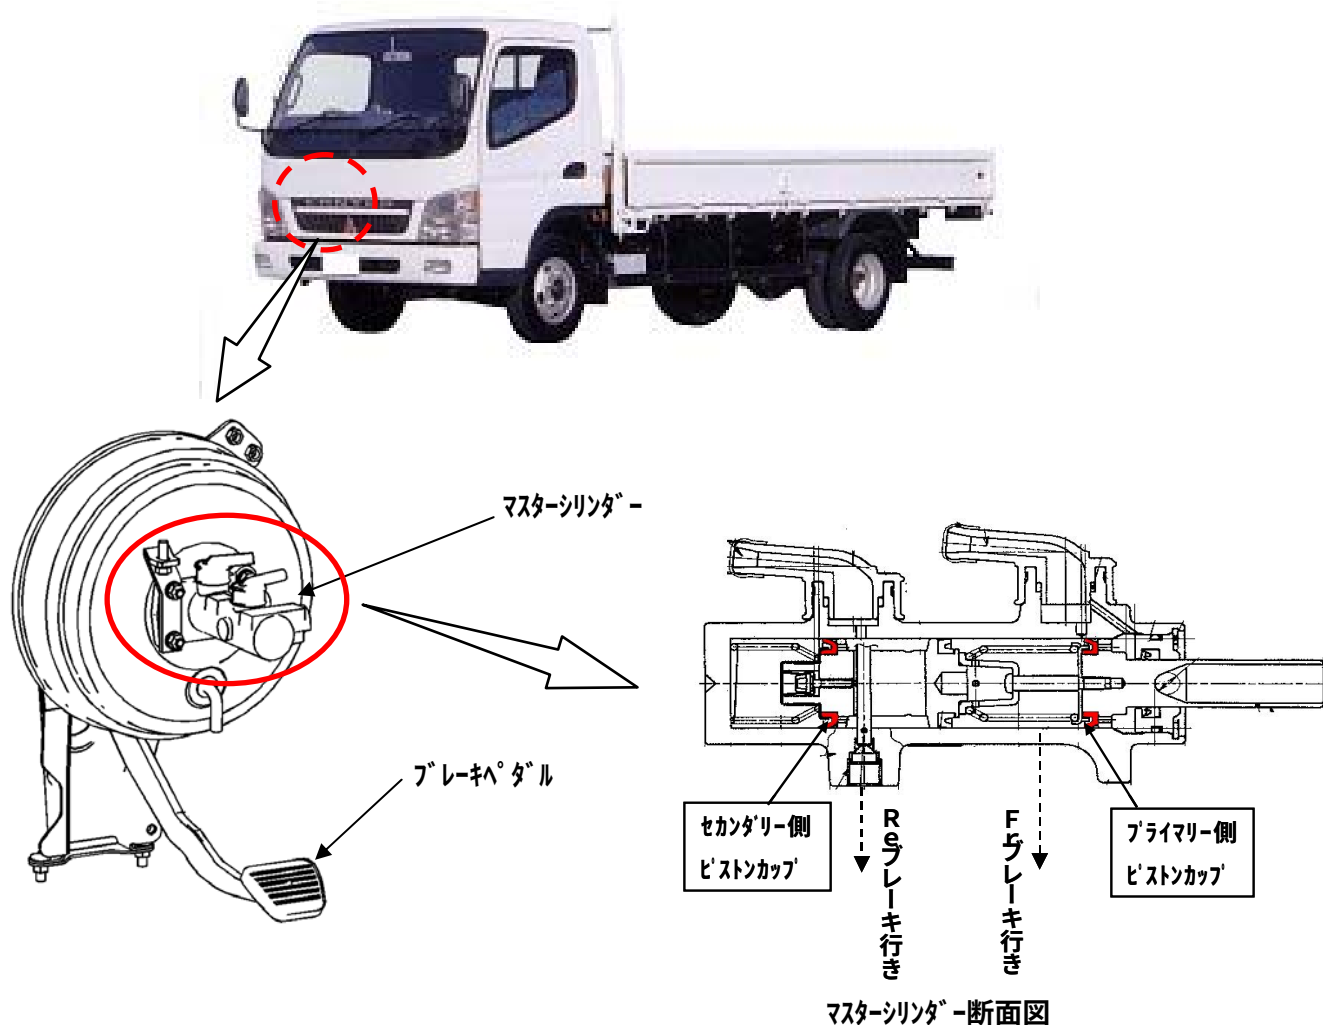
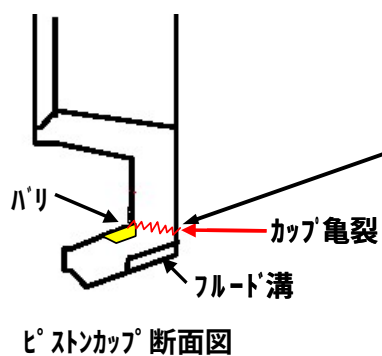
ブレーキマスターシリンダー内部のピストンカップに製造工程時のバリが混入しているものがあるため、ピストンカップに亀裂が生じることがある。そのため、そのままの状態で使用すると、最悪の場合、ピストンカップが破損し、油圧が伝達されず、制動力が低下するおそれがある。

全車両、当該ピストンカップを良品と交換する。
