## 改善箇所説明図

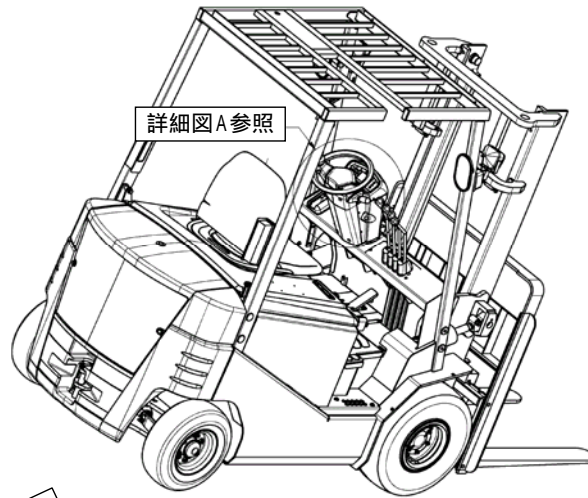
車両の前後進切替操作を行う電気式シフトレバーのスイッチ部において、前進側接点のギャップが狭いものがあるため、夏場等外気温が高い状態でそのまま使用した場合、スイッチケース部の僅かな熱歪みにより、前進側接点が閉じた(ONの)ままとなることがある。そのため、シフトスイッチをニュートラル(N)に入れた状態で運転者がアクセルを踏むと、運転者の意図と異なり車両が前進するおそれがある。

全車両、シフトスイッチを良品に交換する。

識別:  
作業が終了したら、シフトレバー裏側部に白ペンキでマーキングする。

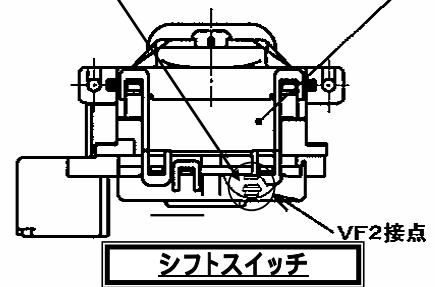
詳細図A

基準不適合箇所: 接点ギャップ不足
