## 改善箇所説明図

型式：B **E 2** 0 2 6 7 1 9

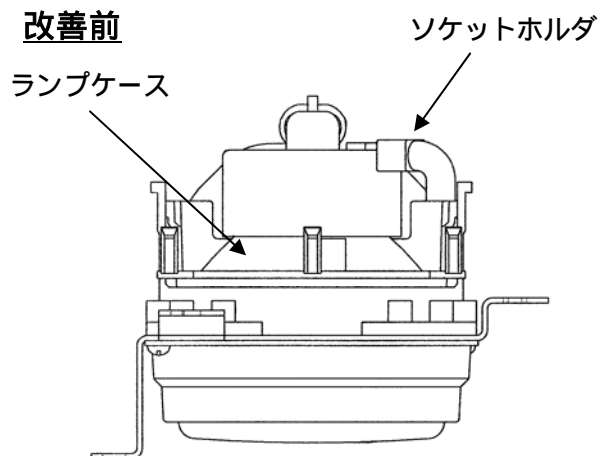
#### 改善前

フロントフォグランプのソケットホルダの固定構造が不適切なため、バルブの点灯・消灯により、当該固定部分が膨張・収縮を繰り返し、ソケットホルダがバルブとともにランプケースから脱落することがある。そのため、当該バルブが周辺の樹脂製部品を溶損させ、最悪の場合、火災に至るおそれがある。

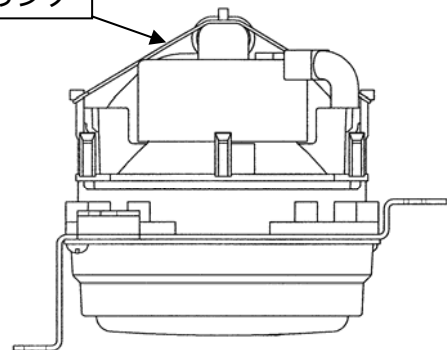
#### 改善後

##### スプリング

全車両、フロントフォグランプのランプケースとソケットホルダをスプリングで固定する。
