# 改善箇所説明図

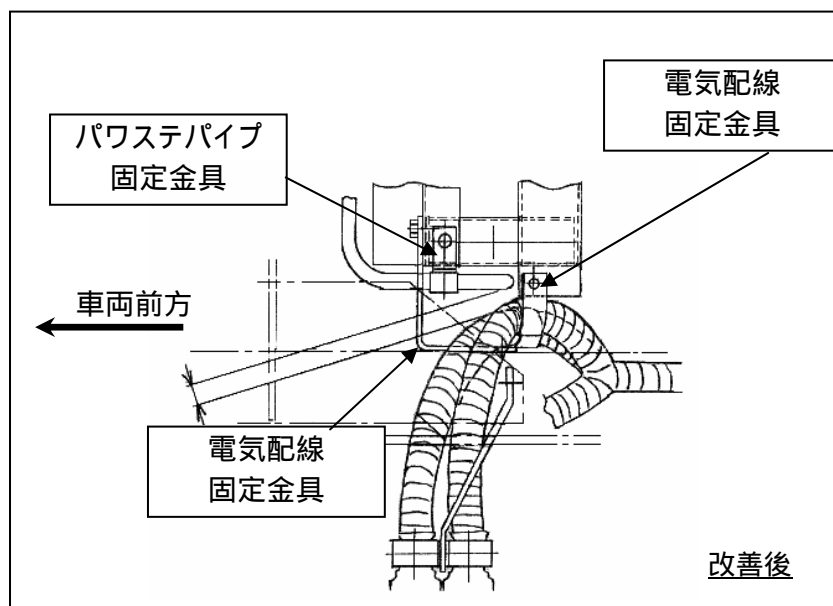
大型総輪駆動車において、車両左側フレーム内の電気配線の取り回しが不適切なため、当該配線がブレーキホース取付け金具又はパワステアリング用オイルパイプ（パワステパイプ）と干渉するものがある。そのため、そのままの状態で使用を続けると、車両の振動等により電気配線又はパワステパイプが損傷し、最悪の場合、前照灯の不灯、原動機が停止（再始動不可）又は操舵力が重くなるおそれがある。

全車両、電気配線及びパワステパイプをブラケットに固定する。なお、電気配線に損傷がある場合には補修、パワステパイプに損傷がある場合には新品に交換する。
