## 改善箇所説明図

### 基準不適合箇所

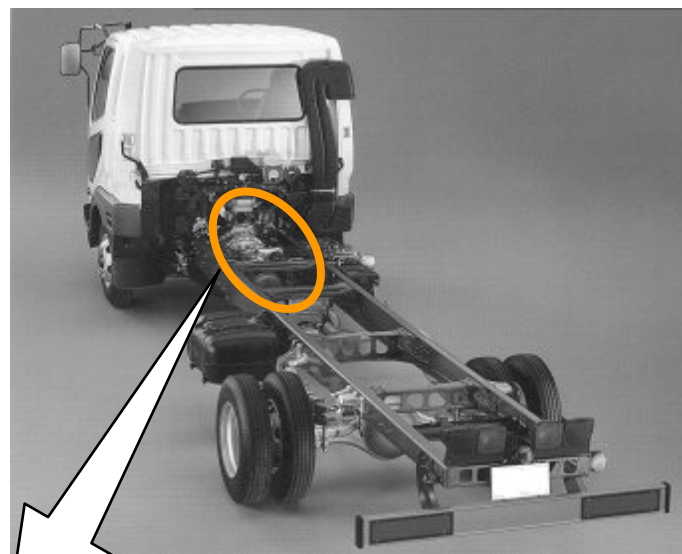
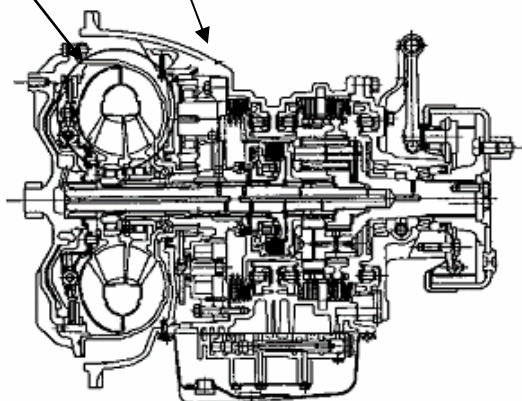
自動変速機断面図

ろう付け剥離

タービンブレード

自動変速機搭載車において、トルクコンバータ内部のタービンブレード付け根の形状が不適切なため、高負荷運転を繰返すと、当該付け根のろう付け部が剥離し、タービンブレードが変形するものがある。そのため、そのままの状態で使用を続けると、動力伝達効率が低下し、最悪の場合、タービンブレードが破損し、走行不能となるおそれがある。

全車両、自動変速機の製造番号を確認のうえ、対策品が未装着の車両は、自動変速機一式を対策品と交換する。
