# 改善箇所説明図

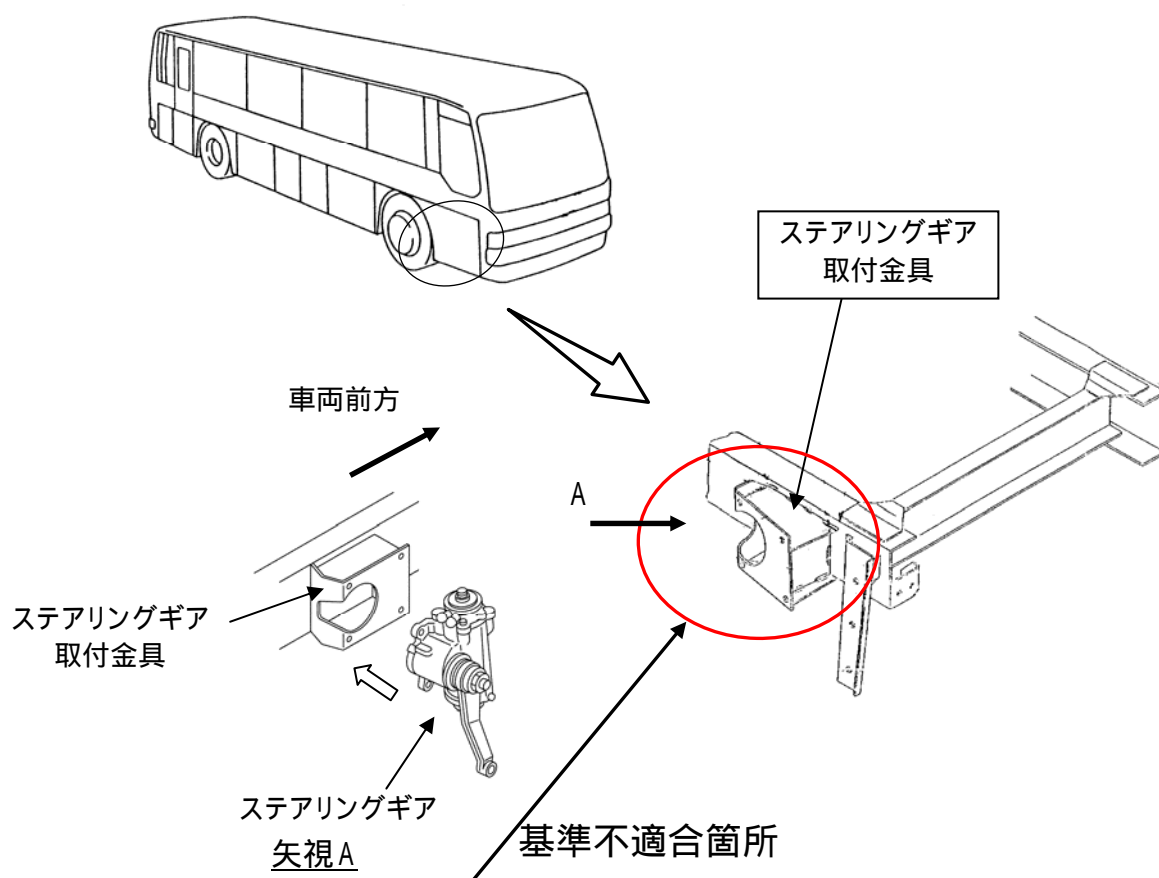
ステアリングギアボックスを車体に固定する取付金具の強度が不足しているため、据え切り操作を繰り返し行くと、当該取付金具の車体溶接部付近に亀裂が発生するものがある。そのため、そのままの状態で使用を続けると、当該金具が破損し、ステアリングギアボックスの固定がぐらつき、最悪の場合、操舵不能になるおそれがある。

全車両、当該取付金具を点検し、補強金具が未装着の車両については、取付金具に補強金具及び溶接を追加する。なお、溶接部を点検し、亀裂がある場合は溶接補修を実施する。
