## 改善箇所説明図

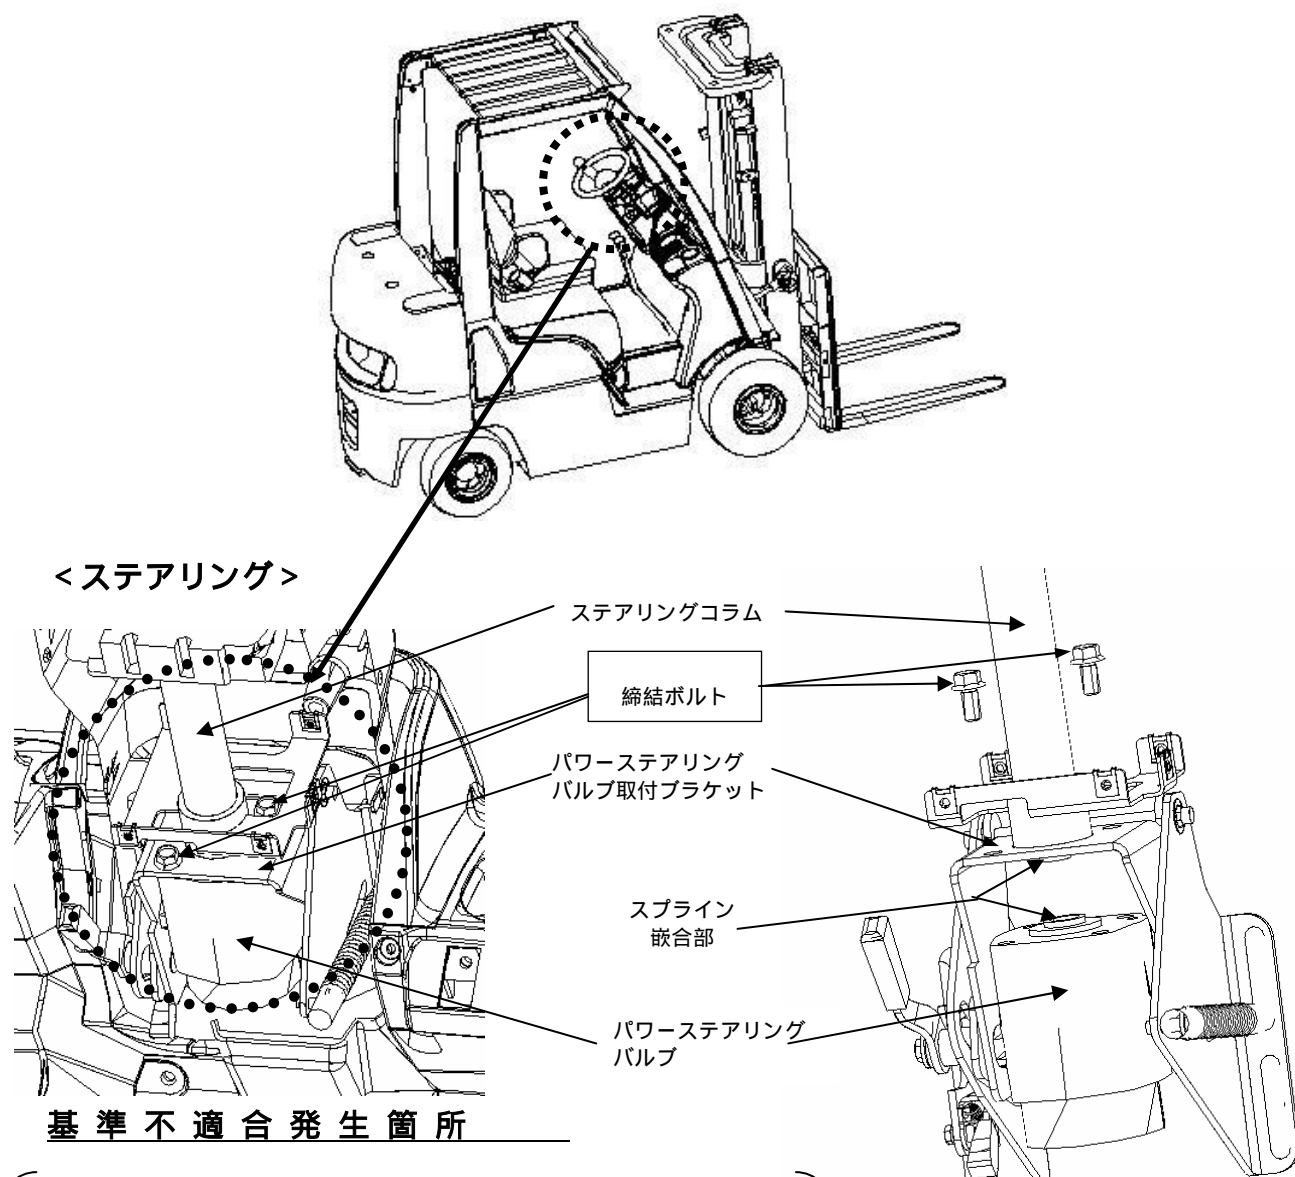
パワーステアリングバルブ取付ブラケットの締結ボルトの締付力が不足しているため、走行時の振動等により当該ボルトが緩むものがある。そのため、そのまま使用を続けるとステアリングコラムとパワーステアリングバルブのスプライン部の嵌合が不十分となり、最悪の場合、操舵できなくなるおそれがある。

全車両、締結ボルトを対策品（パネ座金付タイプ）に交換し、ネジロック材を塗布して、変更した締付トルクで締め付ける。

締結ボルト先端に、白ペイントを塗布する。
