## 改善箇所説明図

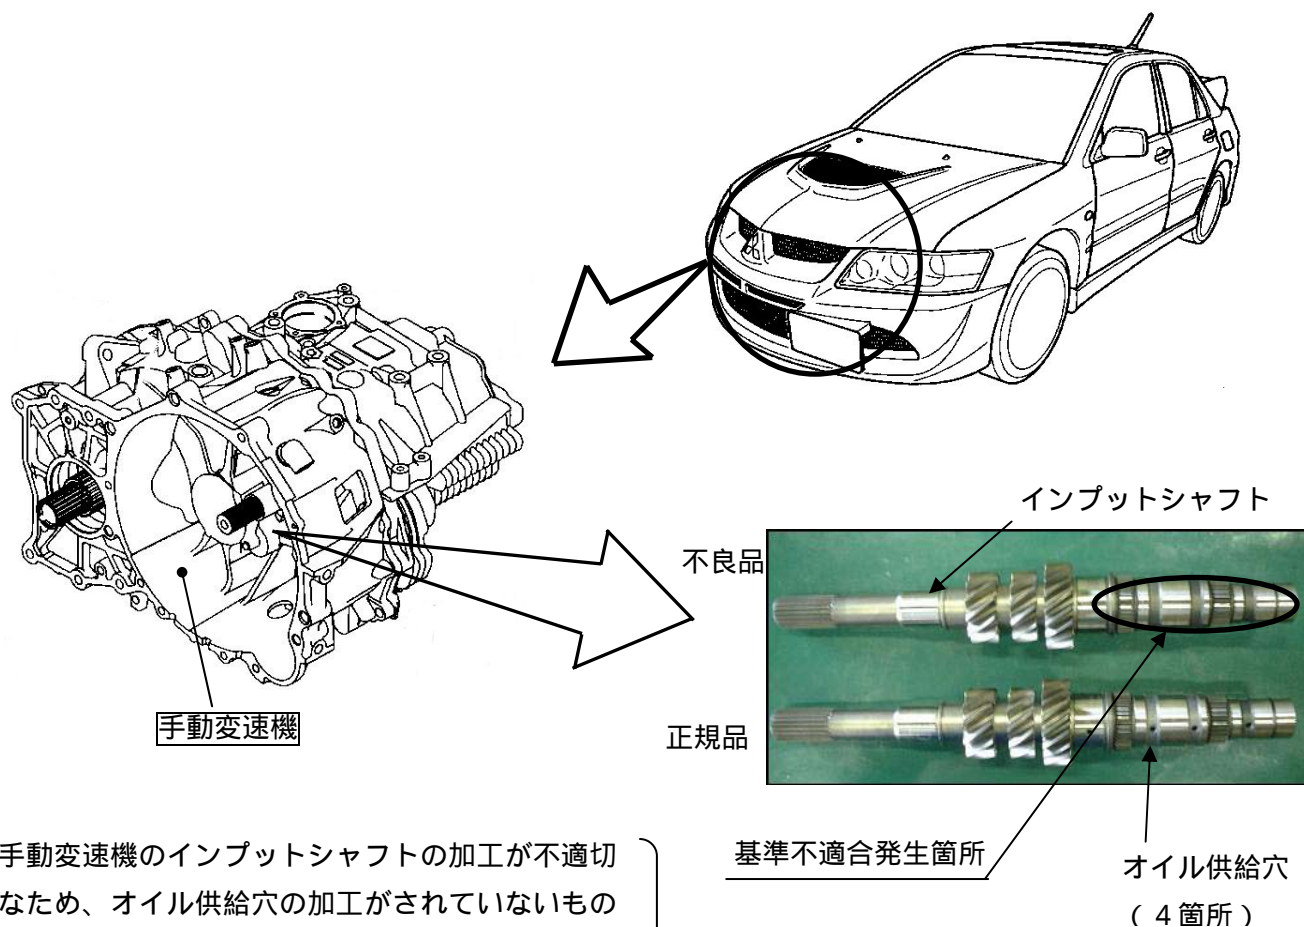
手動変速機のインプットシャフトの加工が不適切なため、オイル供給穴の加工がされていないものがある。そのため、インプットシャフトに装着しているギヤのベアリングにオイルが供給されず、そのまま使用を続けると潤滑不良による異音が発生し、最悪の場合、ベアリングが焼付き、走行できなくなるおそれがある。

全車両、インプットシャフトオイル供給穴の有無を確認し、供給穴のないものは手動変速機を良品と交換する。

識別：助手席側フロントドアのロアヒンジの下側取付けボルト頭部に白色又は黄色のペイントを塗布する。
