後部左右ドアの開き具合の調整作業要領指示が不適切なため、販売店などにおいて当該ドアの開き具合の調整を行った際、ドア外側ハンドルに組み付けてあるブッシュを再使用したものがあつた。そのため、そのまま使用を続けると、当該ブッシュが破損してドア外側ハンドルとドアロック本体とを結合するロッドが抜け、走行中に窓ガラスを下げると抜けたロッドがガラスに押されてドアが開くおそれがある。

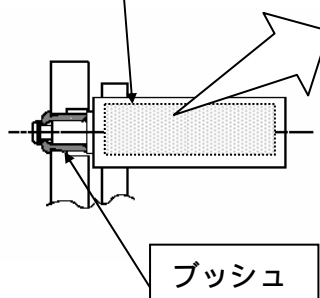
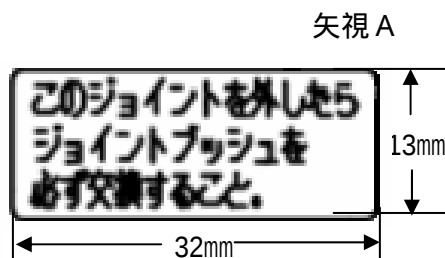
#### 改善後

コーションラベル貼付け  
(追加)

全車両、後部ドア外側ハンドルのブッシュを新品に交換するとともに、外側ハンドルのジョイント部にブッシュ交換のコーションラベルを追加で貼り付ける。また、整備事業者用サービスマニュアルを修正する。
