## 改善箇所説明図

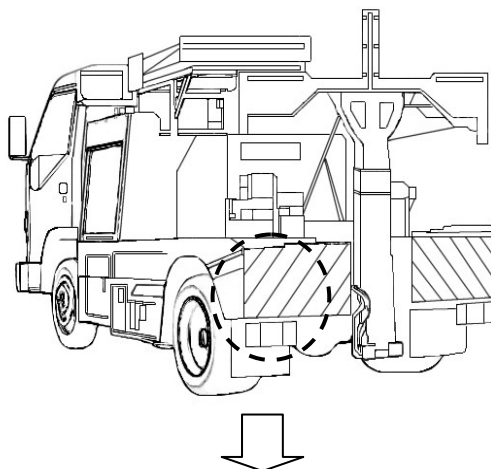
対策前

右後軸ブレーキホース部を左方から見る

後輪右側のブレーキホース経路を改造にて変更したレッカー車において、ブレーキホースの取り回しが不適切なため、リヤアクセルが上下動した際に、リヤアクセル左側上部に取りつけてあるABS配線用ブラケットと当該ブレーキホースが干渉するものがある。そのため、そのままの状態で使用を続けるとホースが損傷し、最悪の場合、ブレーキ液が洩れて、制動力が低下するおそれがある。

全車両、ABS用配線ブラケットを対策品に交換するとともに、ブレーキホースを新品に交換する。
