## 改善箇所説明図

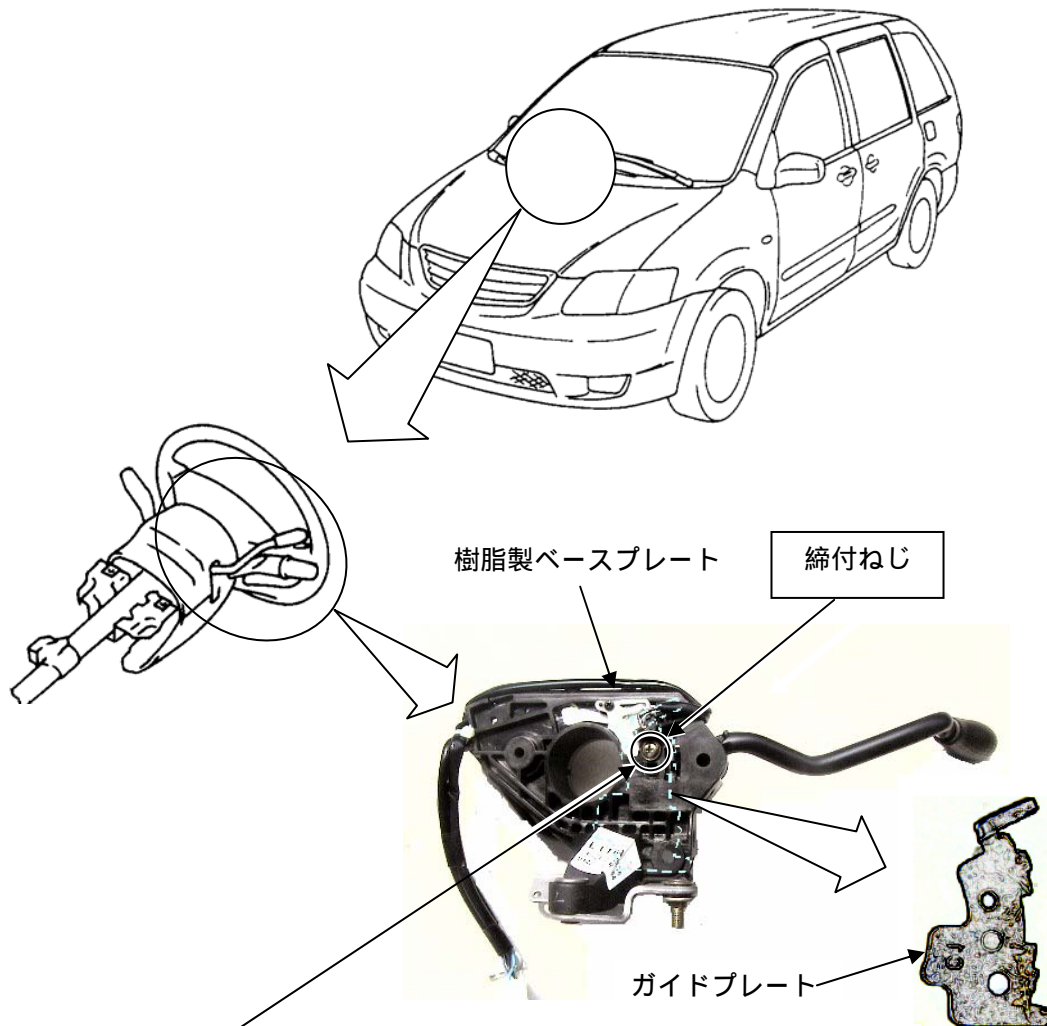
コラム式自動変速機付き車において、シフトレバー内部にある樹脂製ベースプレートとガイドプレートの締付け構造が不適切なため、炎天下の屋外駐車などにより当該締付け部の締付け軸力が低下し、シフト操作の繰り返しにより締付ねじが緩んで異音や引っ掛かりが発生するものがある。そのため、そのまま使用を続けると、最悪の場合、ねじが脱落してガイドプレートが外れ、シフト機構と連動しているキーインターロック装置が正常に作動しなくなり、イグニッションキーが抜けず、かじ取り装置の施錠装置が機能しなくなるおそれがある。

全車両、当該締付ねじを緩み防止剤を塗布したものと交換する。

識別：室内ヒューズボックスの蓋の裏に黄色ペイントを塗付する。
