## 改善箇所説明図（自動変速機セレクトレバー）

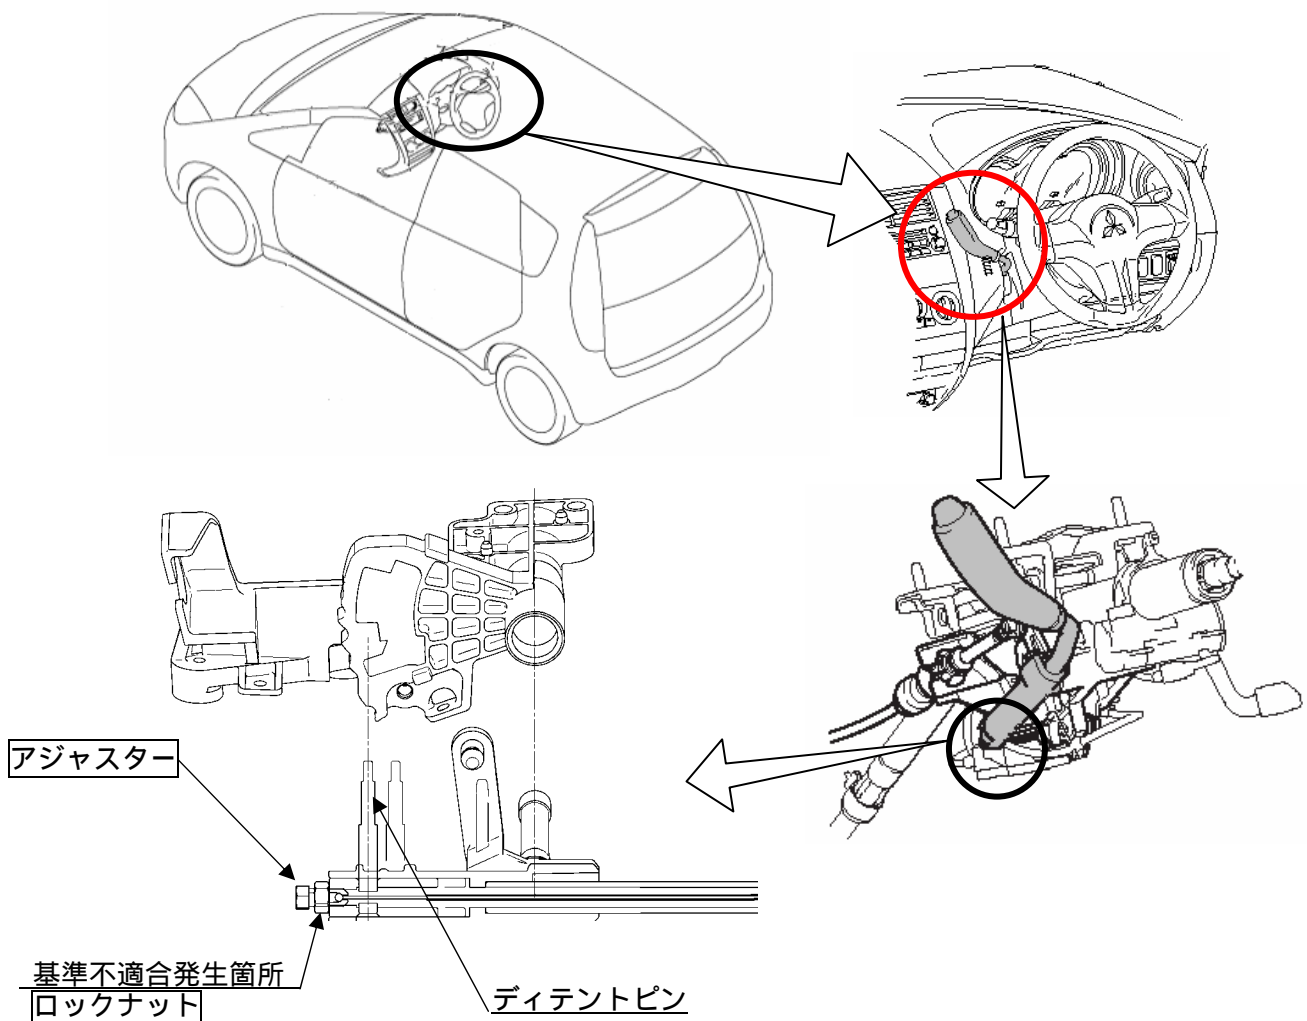
自動変速機セレクトレバーの作動を制限するディテントピンの位置調整用アジャスターの材質が不適切なため、熱劣化によりねじ部が変形してアジャスターを固定するロックナットが緩む場合がある。そのため、そのままの状態で使用を続けると、ディテントピンの位置がずれ、最悪の場合、RレンジからPレンジにシフトできなくなり、イグニッションキーが抜けず、施錠装置が機能しなくなるおそれがある。

全車両、アジャスターのロックナットの緩みを点検し、緩みのあるものは、アジャスターを調整し、ロックナットを規定トルクで締付け、ロックナット回転防止用スプリングを装着する。緩みのないものはロックナット回転防止用スプリングを装着する。
