## 改善箇所説明図

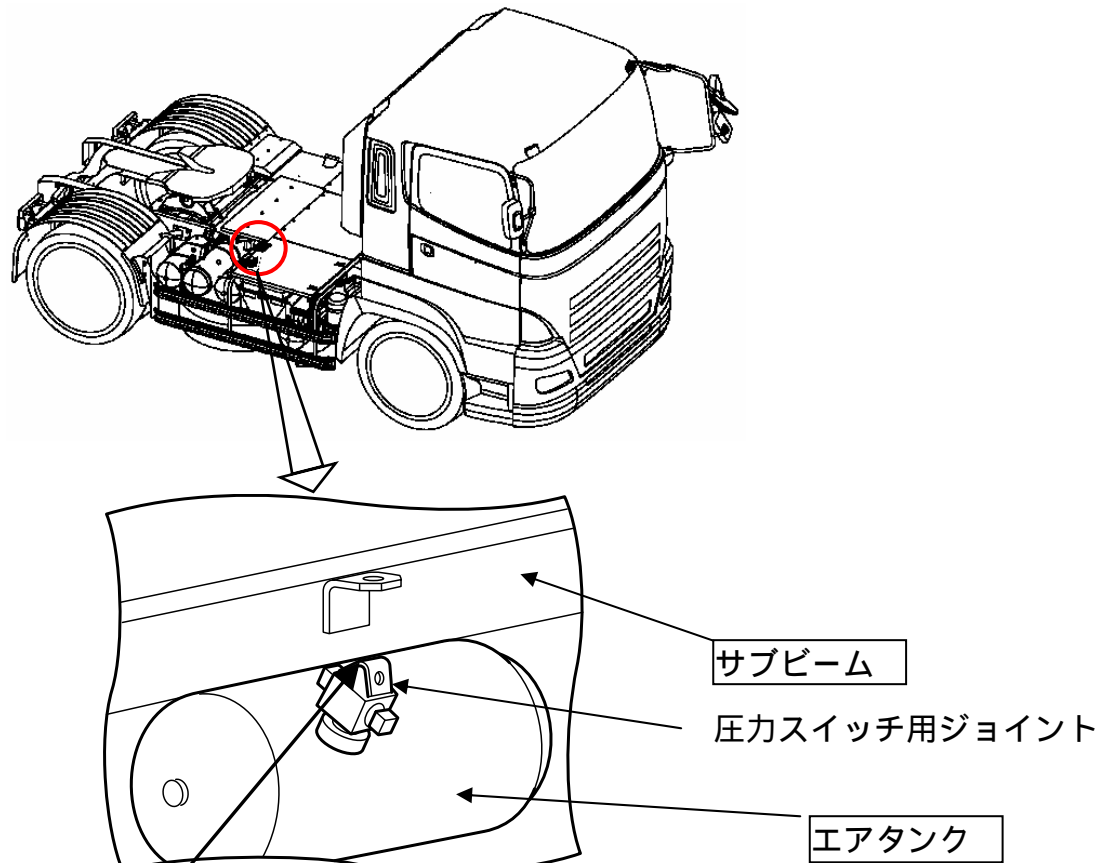
基準不適合発生箇所

制動装置のリアブレーキ用エアタンクに装着されている圧力スイッチの配管用ジョイントと左右のフレーム間のサブビームの間隙が不適切なため、当該部位が干渉するものがある。そのため、そのまま使用を続けると、走行時の振動により、エアタンクの圧力スイッチ取り付け部に亀裂が発生し、エアが漏れて、最悪の場合、制動能力が下がるおそれがある。

全車両、サブビームを対策品に、エアタンクを新品に交換する。
