## 改善箇所説明図

無段変速機（ＣＶＴ）において、

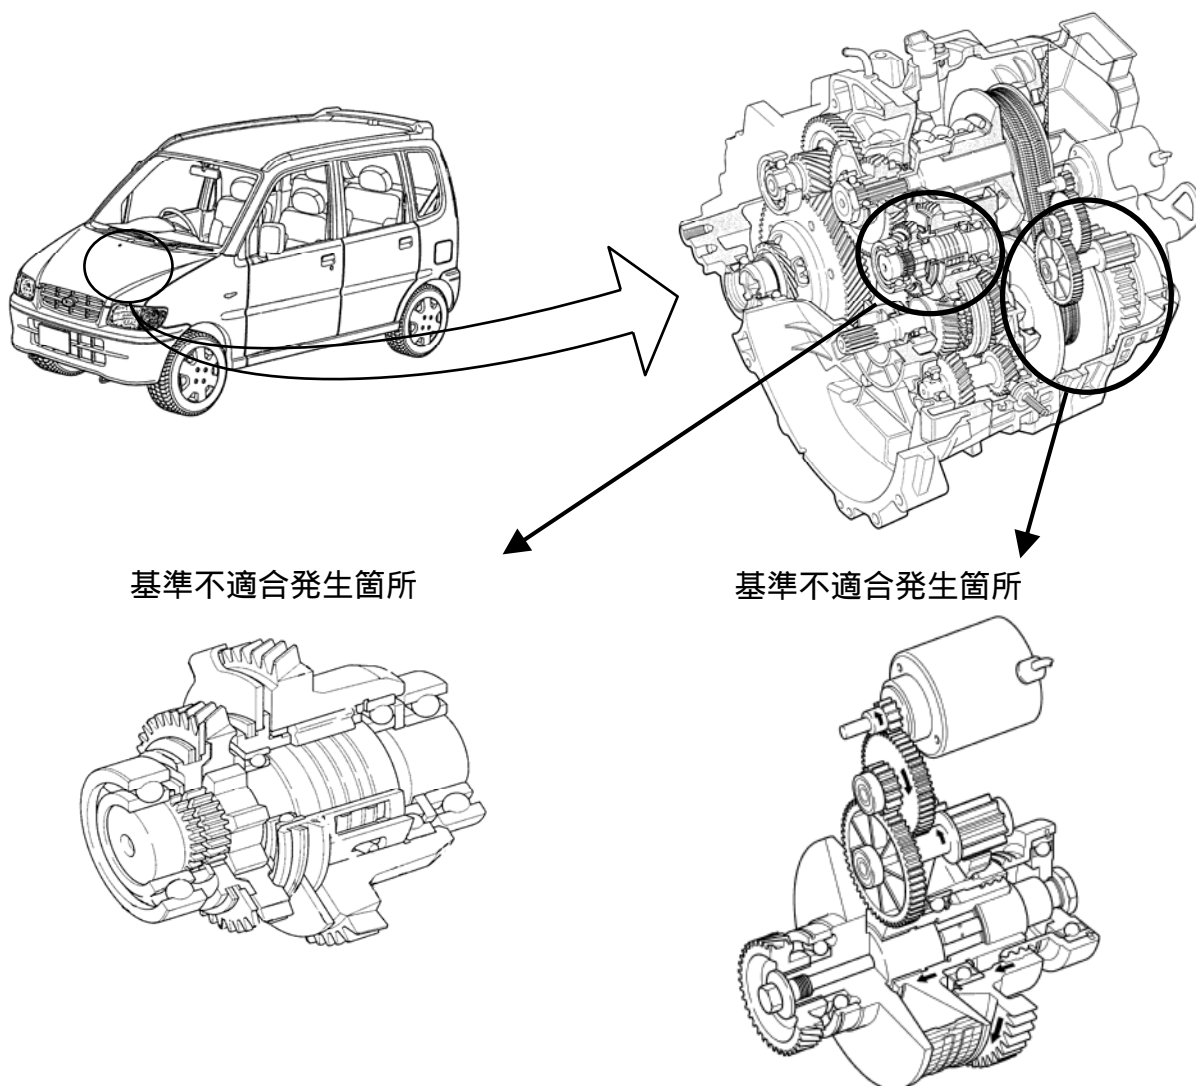
変速部の防塵構造が不適切なため、ダストにより変速部のスライダが摺動不良となり、変速できなくなることがある。そのため、最悪の場合、高速側で変速が固定された場合には、発進時に電磁クラッチが締結されなくなり、走行できなくなるおそれがある。

動力伝達経路を切替えるクラッチの構造が不適切なため、操作方法によっては当該クラッチが固着して加速不良や変速不良となるおそれがある。

全車両、無段変速機を改善品と交換する。
